# 令和4年8月の大雨による 斜面災害の全容と対応

新潟県土木部砂防課 富井 達也

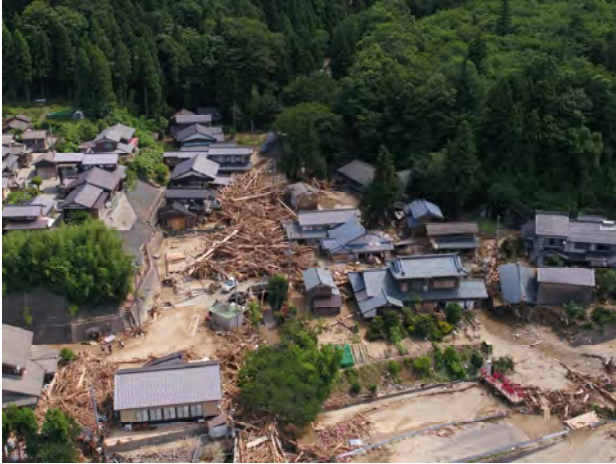
被災箇所全景

所見 UAVで上空より斜面を確認。大量の土砂や流木が落下して保全対象が被災していることから、緊急性が高いと判断される。

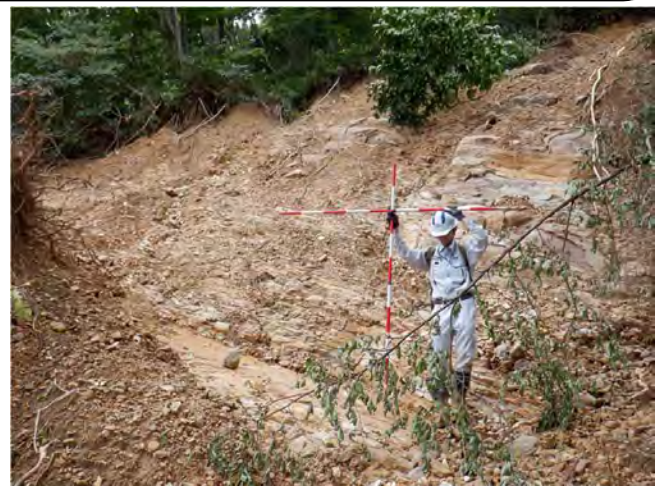
斜面には中期中新世の七谷層の泥岩・シルト岩が分布し、斜面表層は風化により軟質化している。今回の崩壊は、集中豪雨により雨水が斜面表層の風化部に浸透して、土塊の重量増や強度低下したことが要因となり崩壊したものと推定される。

崩壊斜面に分布する七谷層の泥岩・シルト岩

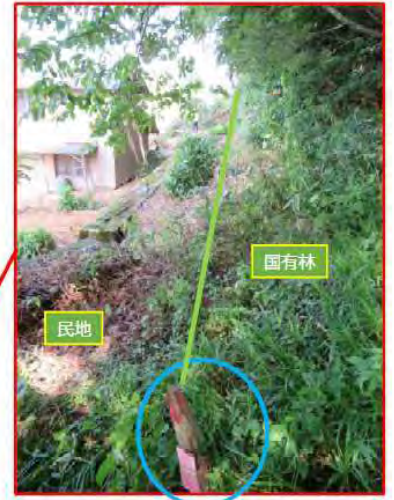
境界杭  
(国有林と民地の境にある杭)

国有林野であったことから、災害関連緊急急傾斜地崩壊対策事業申請できず…

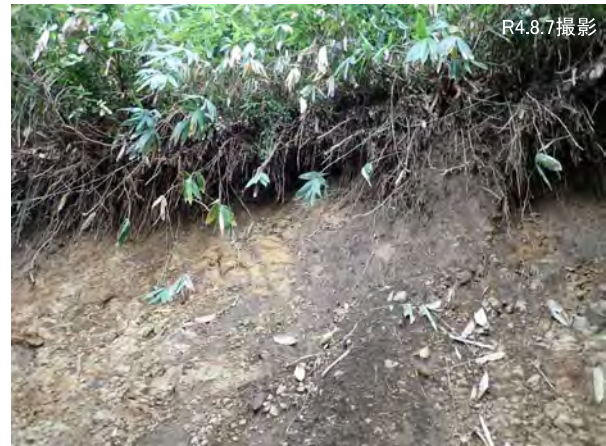
斜面には後期中新世の椎谷層の砂岩・シルト岩が分布し、斜面表層は砂・泥で被覆されている。今回の崩壊は、集中豪雨により雨水が浸透し、土塊の重量増や強度低下したことが要因となり崩壊したものと推定される。

崩壊斜面に分布する椎谷層の状況

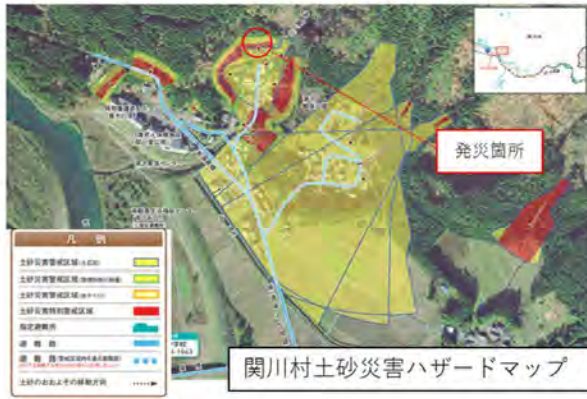
がけ崩れ発生状況

令和4年8月3日の大雨によりがけ崩れが発生したが、急傾斜地崩壊防止施設を整備していたため、崩壊土砂を捕捉。  
斜面下部人家への被害を未然に防止した。

発生日：令和4年8月3日  
降雨状況：連続雨量 562mm  
時間最大雨量 148mm/h  
発生箇所：新潟県岩船郡関川村湯沢地内（湯蔵地区）  
捕捉量：約20m<sup>3</sup>

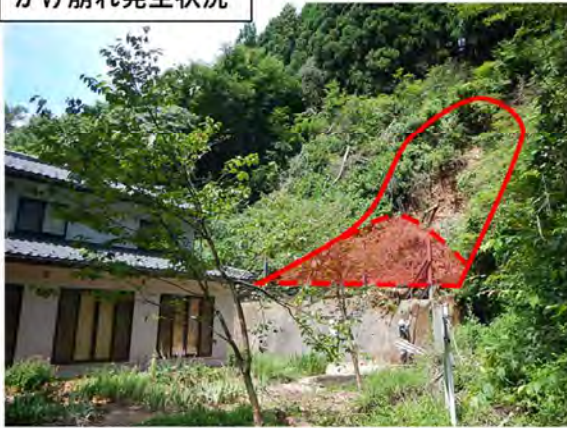
全景

土砂捕捉状況
