令和4年8月県北豪雨による 山地災害の治山対策について

新潟県農林水産部治山課

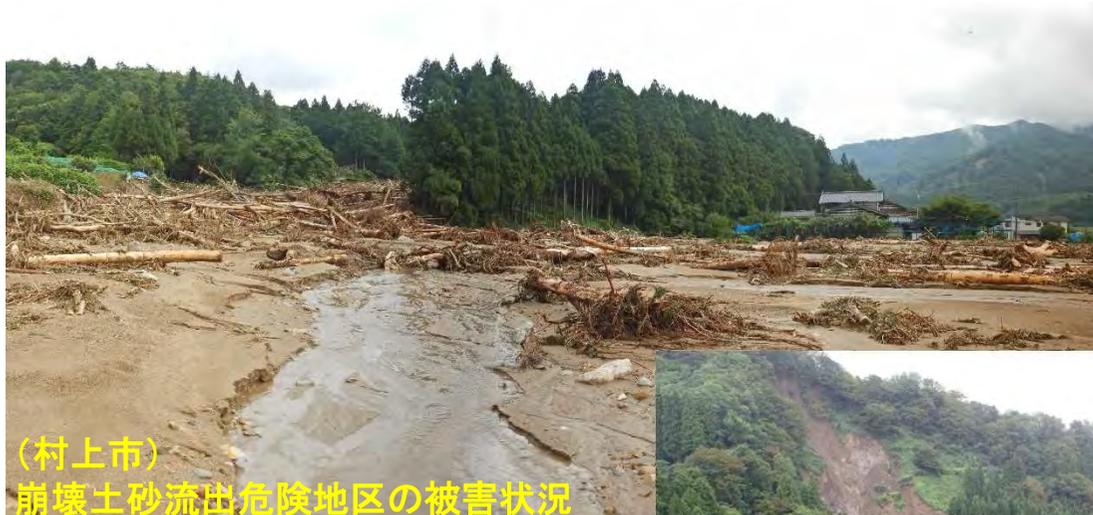
(村上市)
崩壊土砂流出危険地区の被害状況

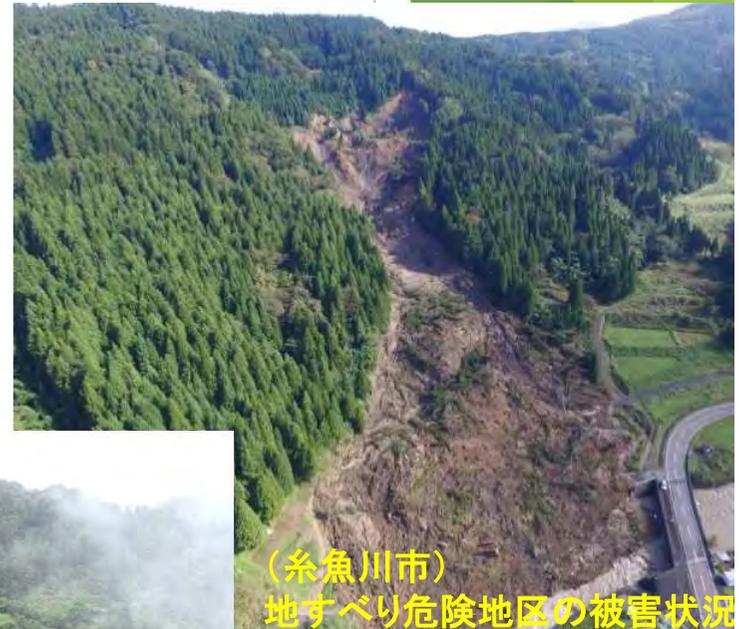
(糸魚川市)
地すべり危険地区の被害状況

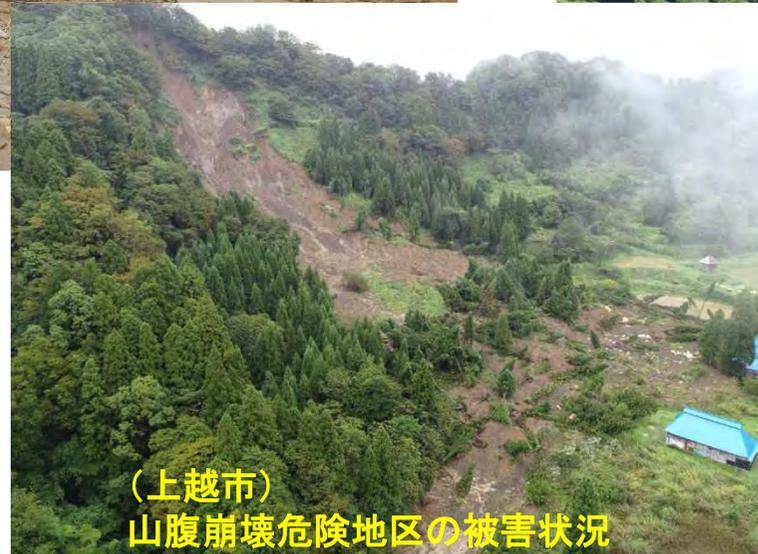
(上越市)
山腹崩壊危険地区の被害状況

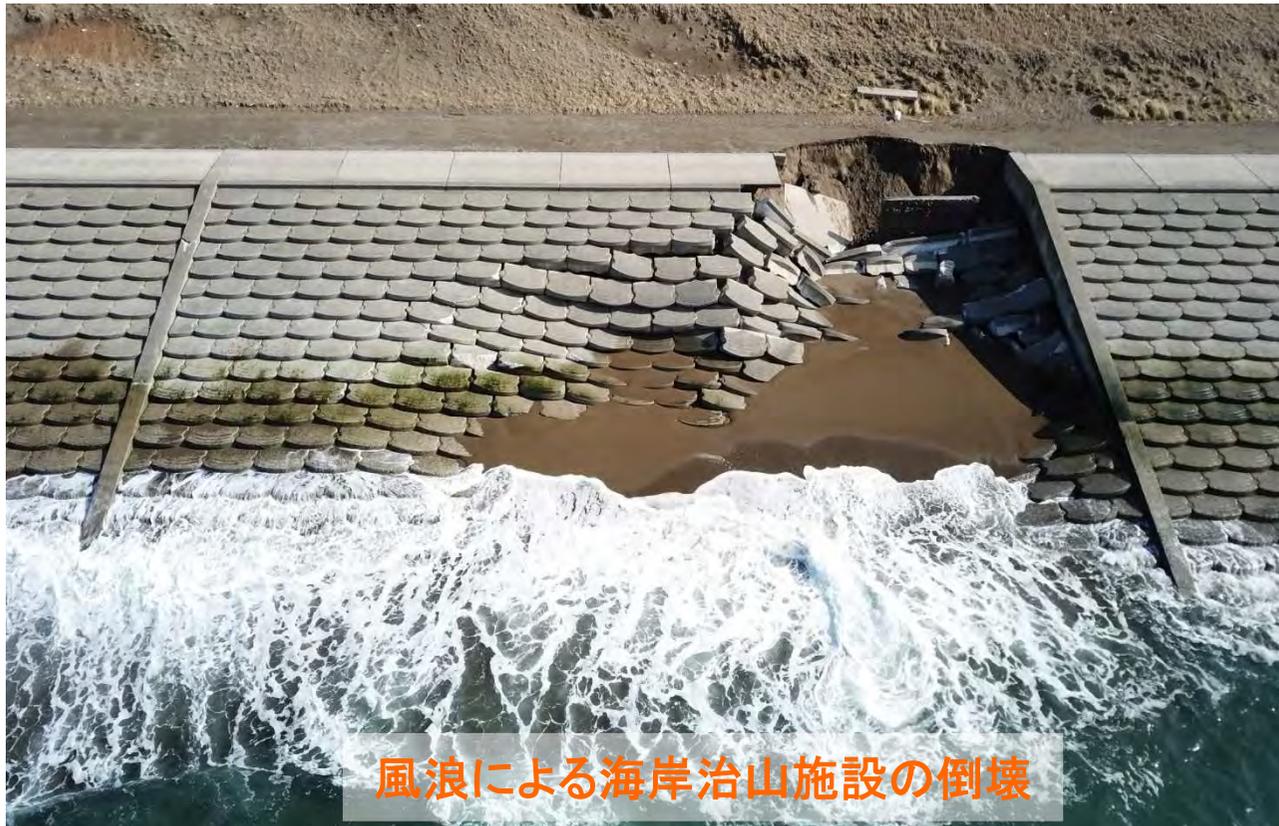
- 災害発生日 令和4年1月
- 災害箇所名 柏崎市荒浜
- 災害原因 風浪
- 被害状況 風浪により既設防潮護岸工が吸出しを受け被災
- 復旧対策 R4治山施設災害復旧事業

風浪による海岸治山施設の倒壊

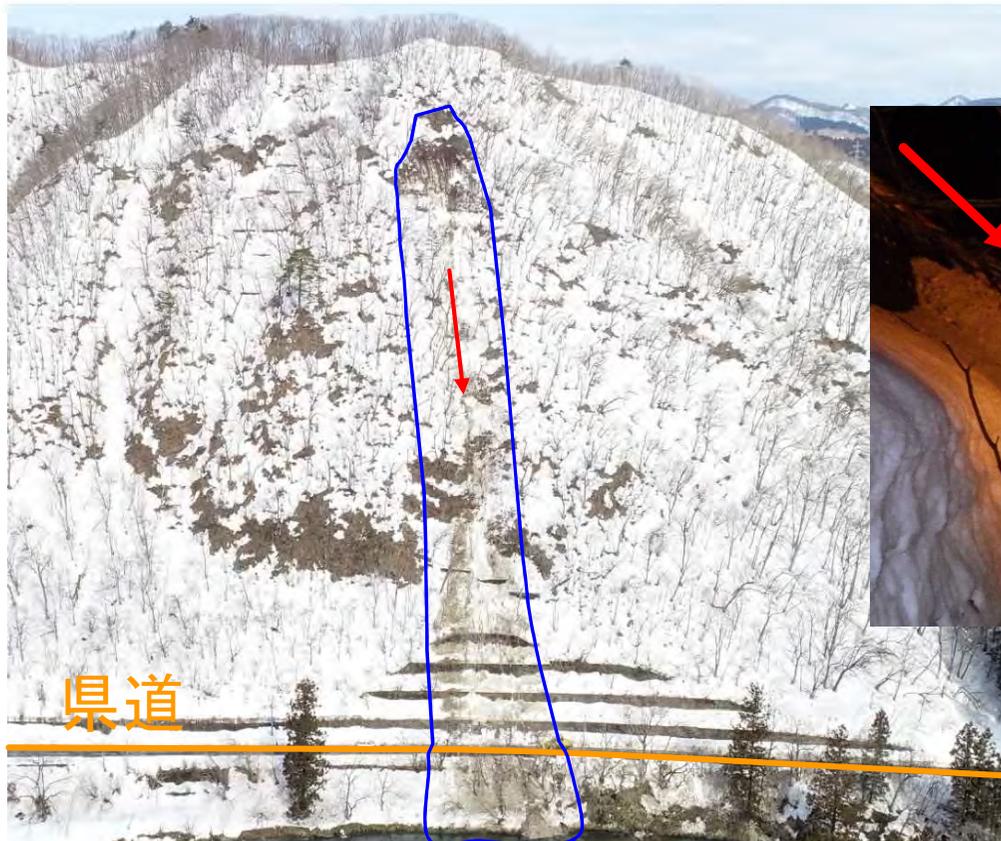
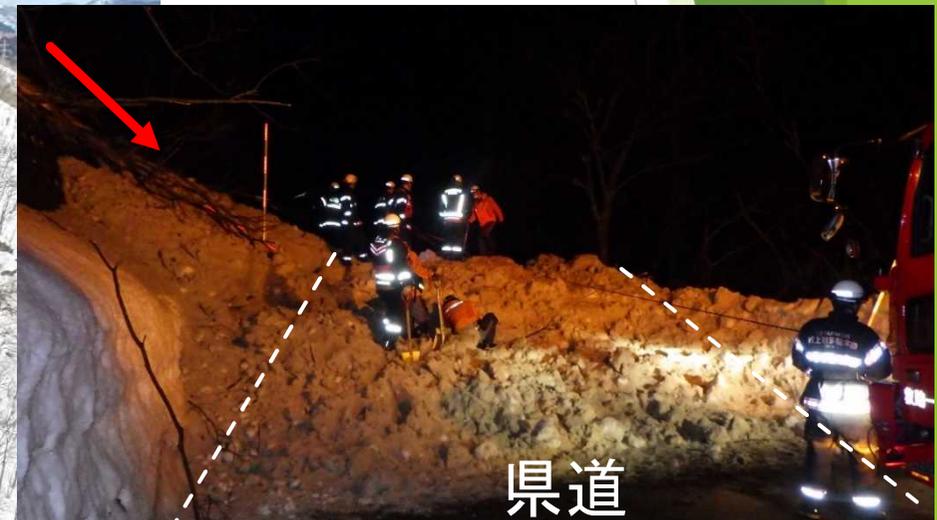
- 災害発生日 令和4年3月
- 災害箇所名 村上市関口字石坂
- 災害原因 なだれ
- 被害状況 なだれが発生し県道が閉塞したことにより、全面通行止めとなった。
- 復旧対策 R4災害関連緊急治山事業

なだれ被害

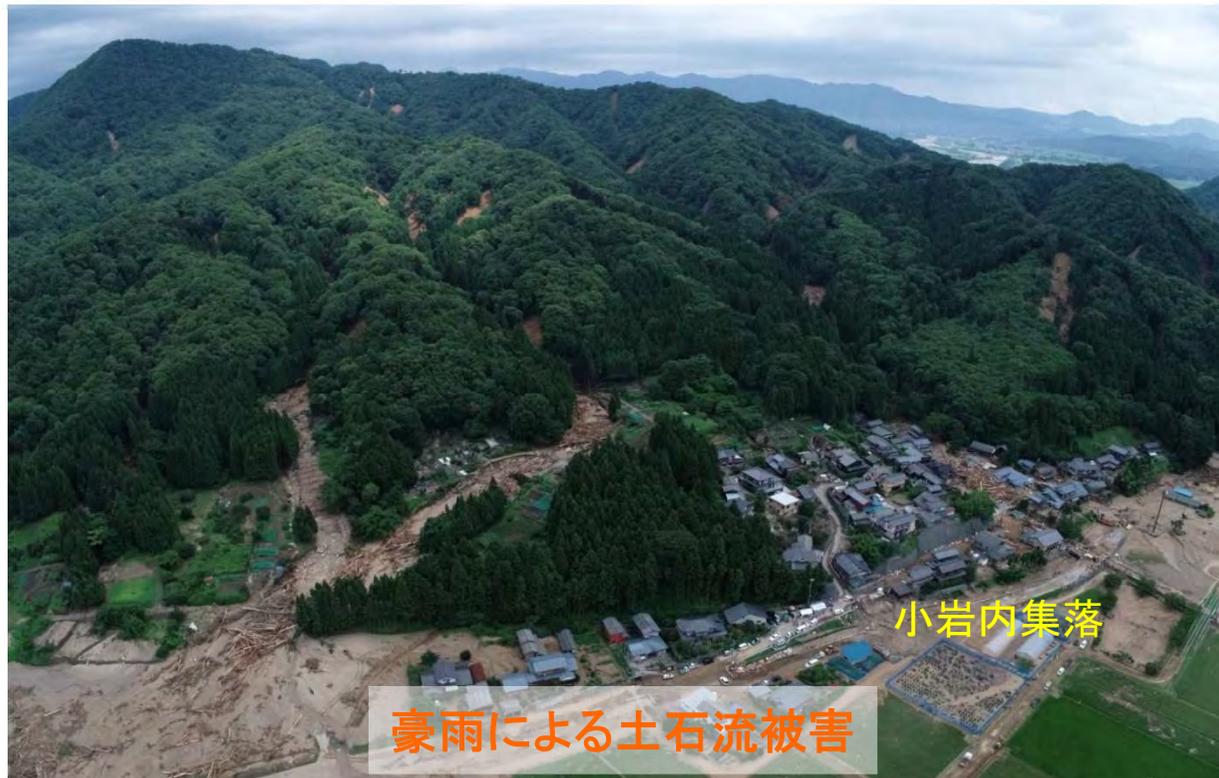
- 災害発生日 令和4年8月
- 災害箇所名 村上市小岩内
- 災害原因 豪雨
- 被害状況 豪雨により土石流が発生し、直下の市道、人家、農地に土砂・流木が流出し、現在も避難指示が継続中。
- 復旧対策 R4 災害関連緊急治山事業

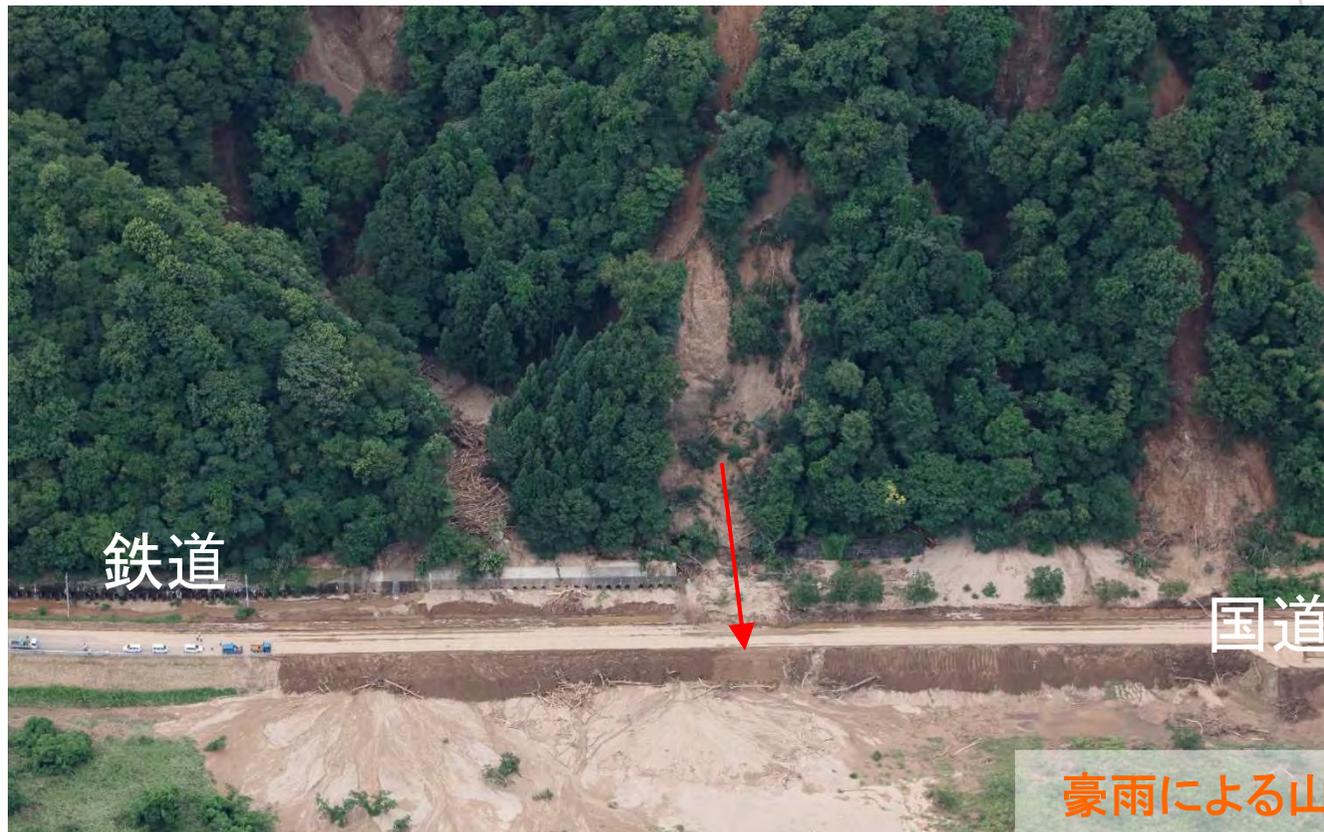
- 災害発生日 令和4年8月
- 災害箇所名 村上市貝附
- 災害原因 豪雨
- 被害状況 豪雨により山腹崩壊が発生し直下の鉄道及び国道に土砂が流出した。
- 復旧対策 R4 災害関連緊急治山事業

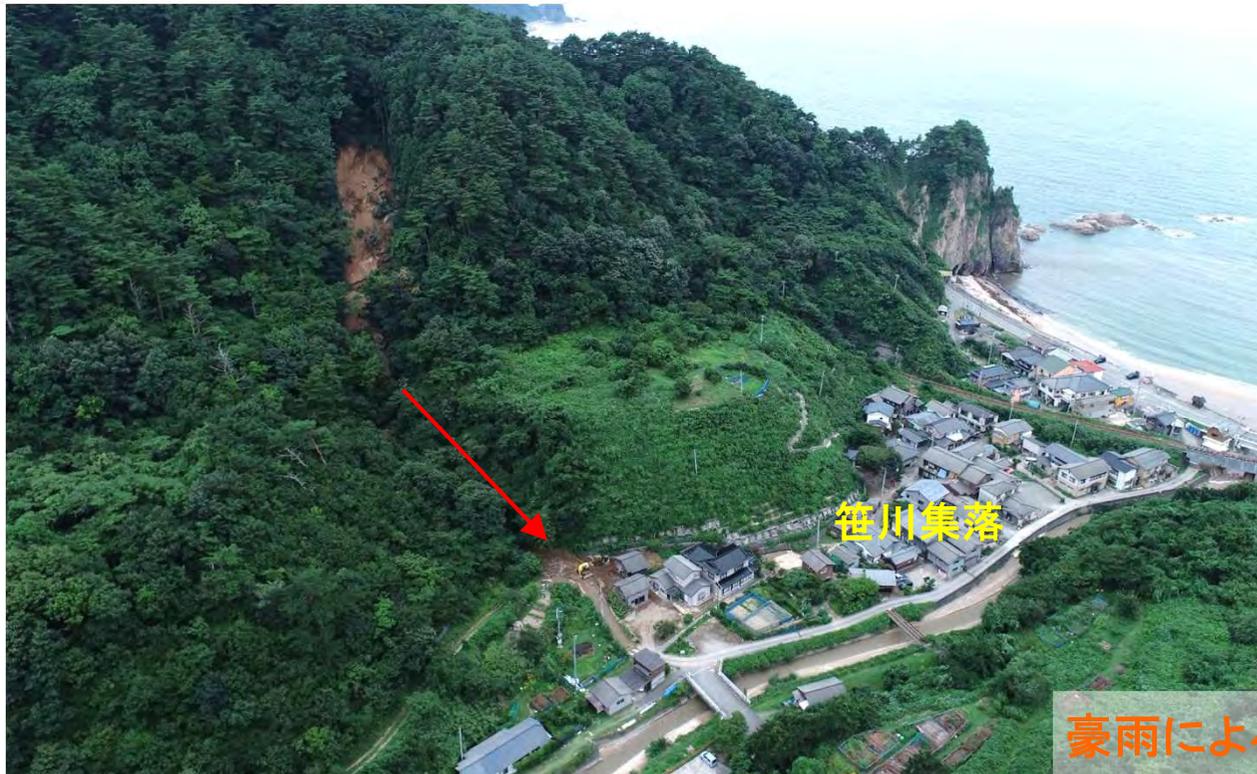
- 災害発生日 令和4年8月
- 災害箇所名 村上市笹川
- 災害原因 豪雨
- 被害状況 豪雨により山腹崩壊及び溪岸侵食が発生し、直下の市道、人家に土砂が流出した。
- 復旧対策 R4 災害関連緊急治山事業

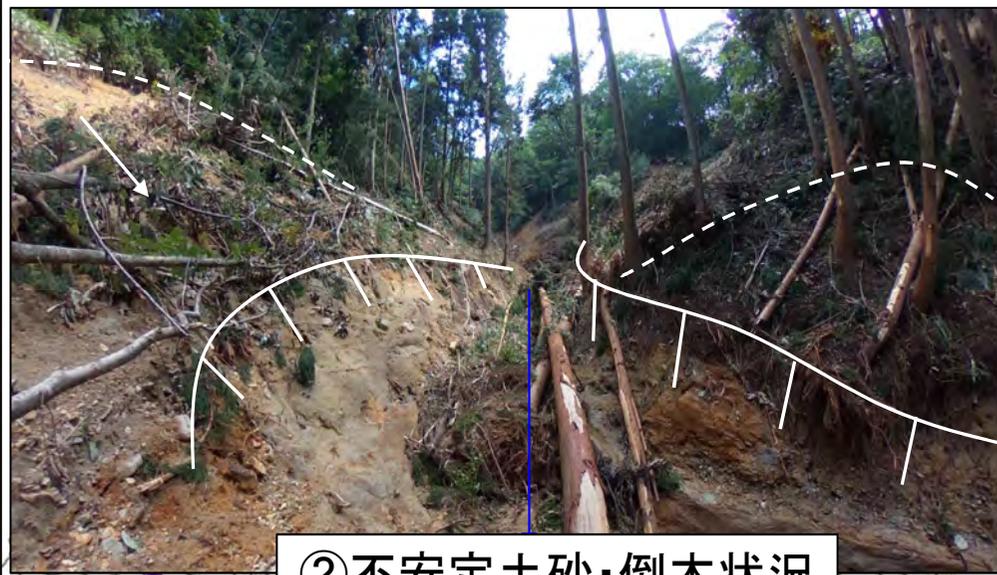
②不安定土砂・倒木状況

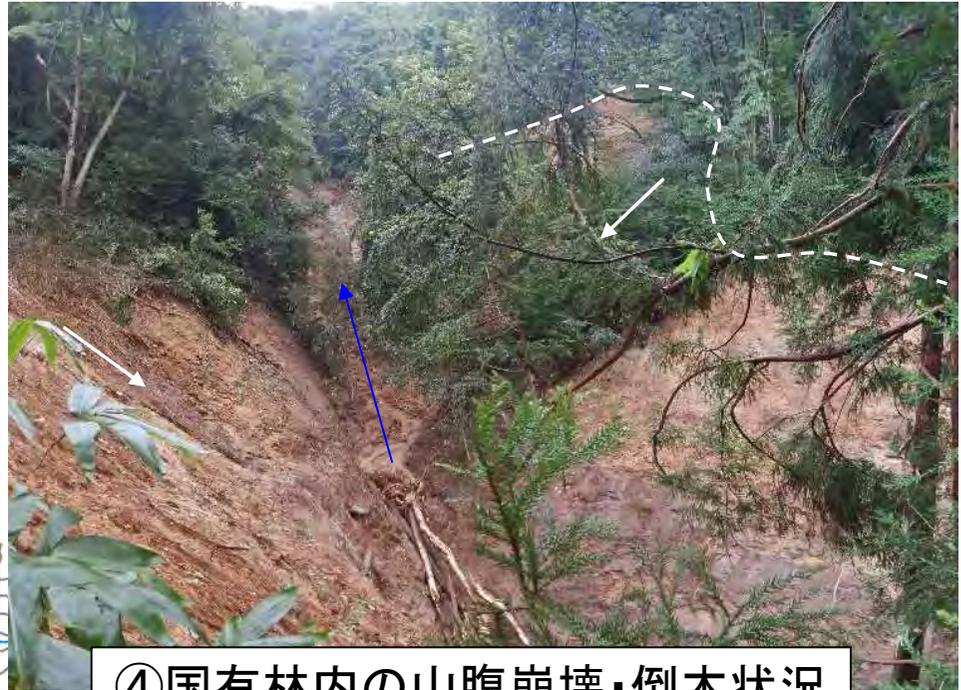
④ 国有林内の山腹崩壊・倒木状況
