令和5年度
災害関連緊急地すべり対策事業
阿賀花立地区について

NPO法人 新潟県地すべり防止工事士会 下越支部研修会

令和6年5月23日
(株)村尾技建 技術部 松永 京子

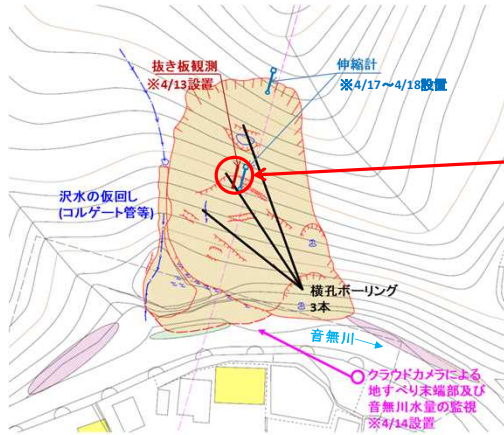
阿賀花立地区 抜き板設置状況

4月13日(木)設置完了
4/13(木)~4/17(月)地表伸縮計設置まで観測

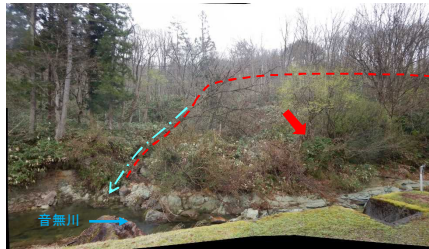
⑦地すべりブロック末端部
緑灰色の火山砕屑岩が観察される。

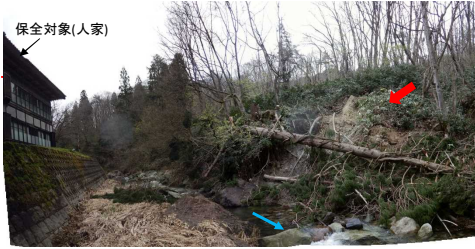
⑧地すべりブロック右側部 末端の状況

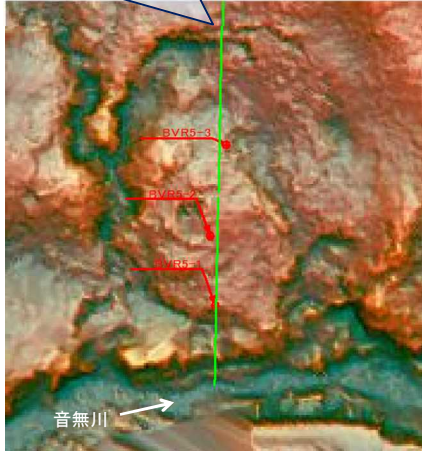
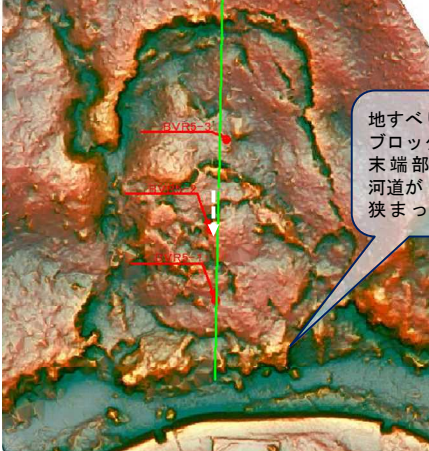
図7. 2 時期の赤色立体地図

頭部にはR3年度LPより段差地形が認められる。

地すべりブロック末端部では河道が狭まっている。

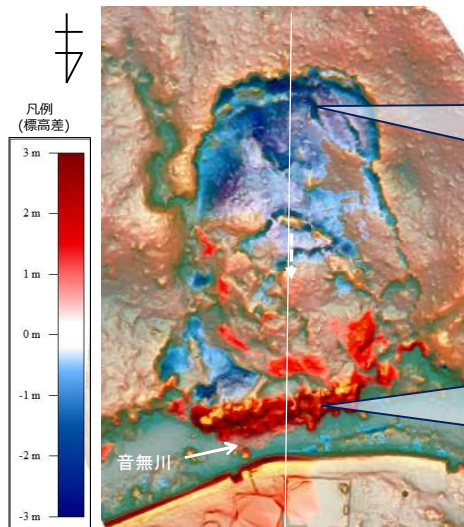
図8. 標高差解析結果(平面)

地すべりブロックの頭部は
1~2m程度の標高低下

地すべり滑動に伴い地盤が引き延ばされ、相対的に標高が下がった（沈下した）と想定される。

地すべりブロックの末端部は
最大3m程度の標高上昇

崩壊前は流路であった部分に地すべり土塊が押し出し、相対的に標高が上昇したと想定される。

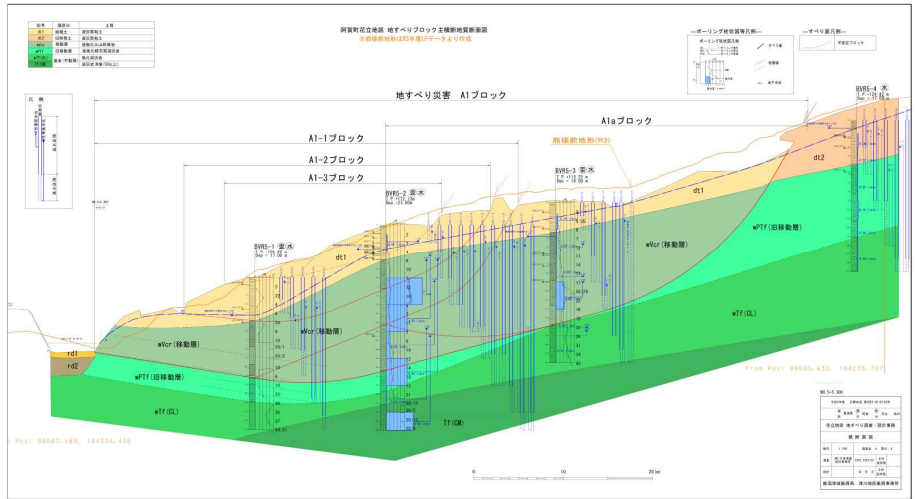
図14. 地すべり主測線 地質断面図
すべり面はボーリングコア観察+歪計観測結果より推定

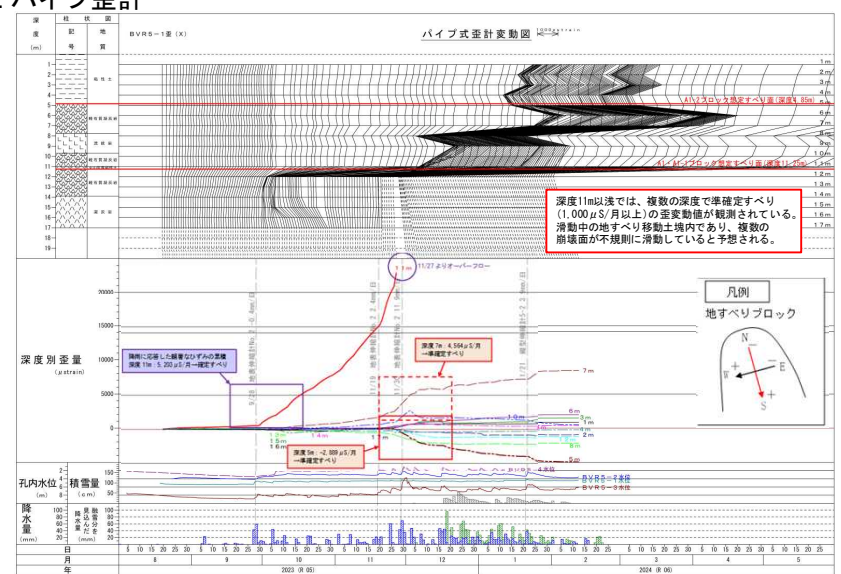
図17. パイプ歪計観測結果 (BVR5-1孔NS方向：地すべりブロック末端部) MURAO GIKEN

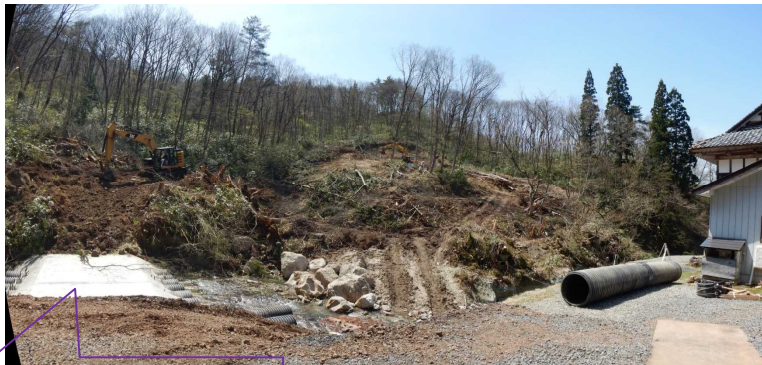
資機材を渡河させるための仮設盛土

現地状況 (令和6年4月15日)
重機の乗り入れ・伐採・整地作業が行われている。
