令和8年10月5日  
特定非営利活動法人  
新潟県地すべり防止工事士会中越支部

# 3D測量を活用した 排水ボーリングの施工

株式会社 興和 横山 涼太

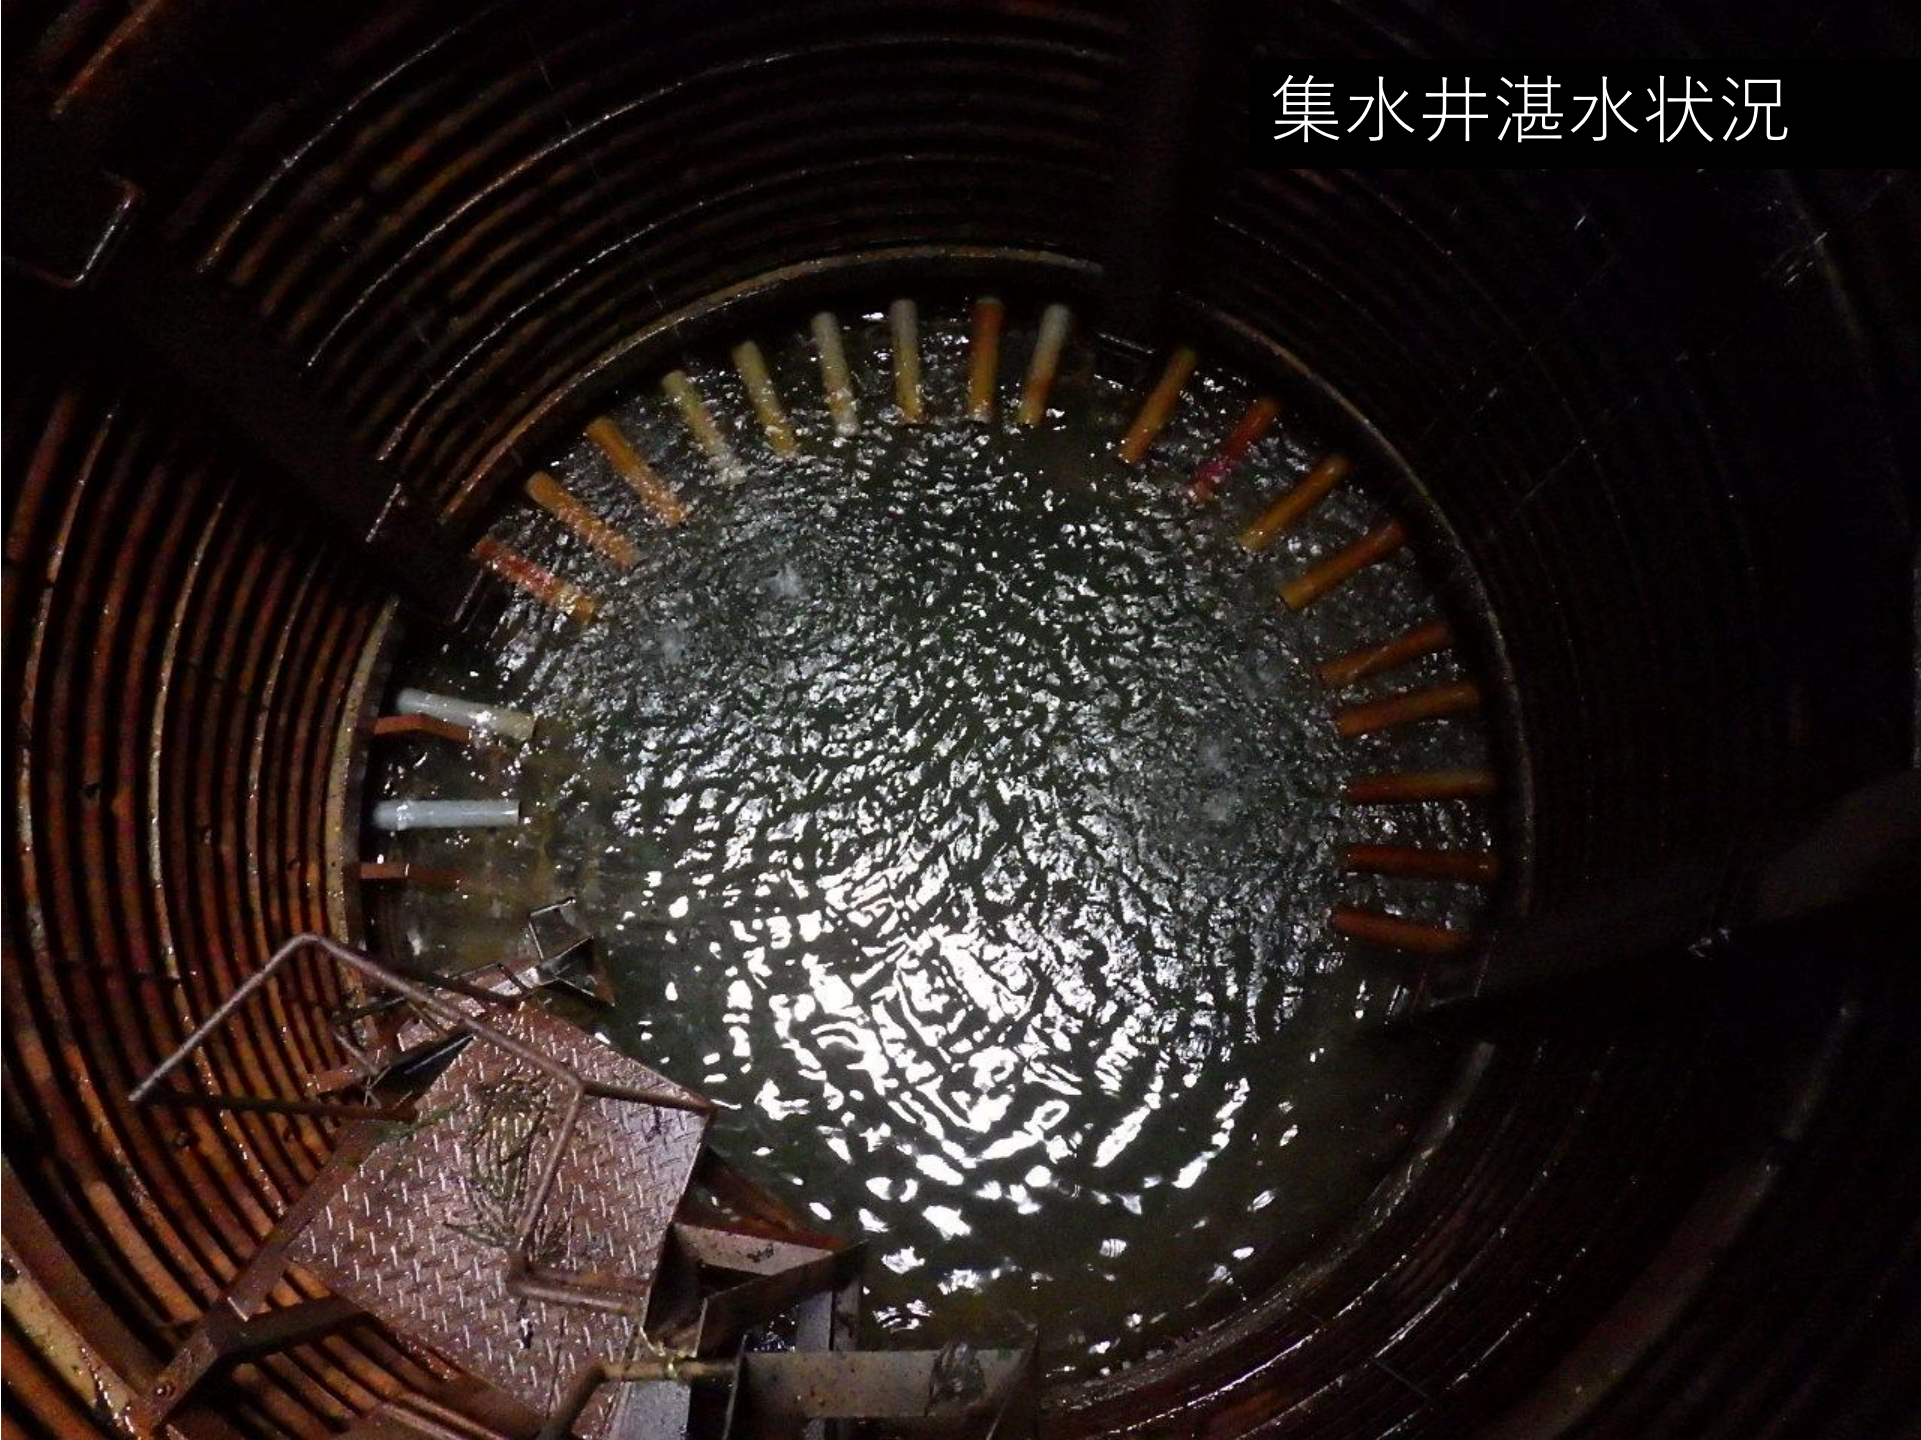
集水井湛水狀況

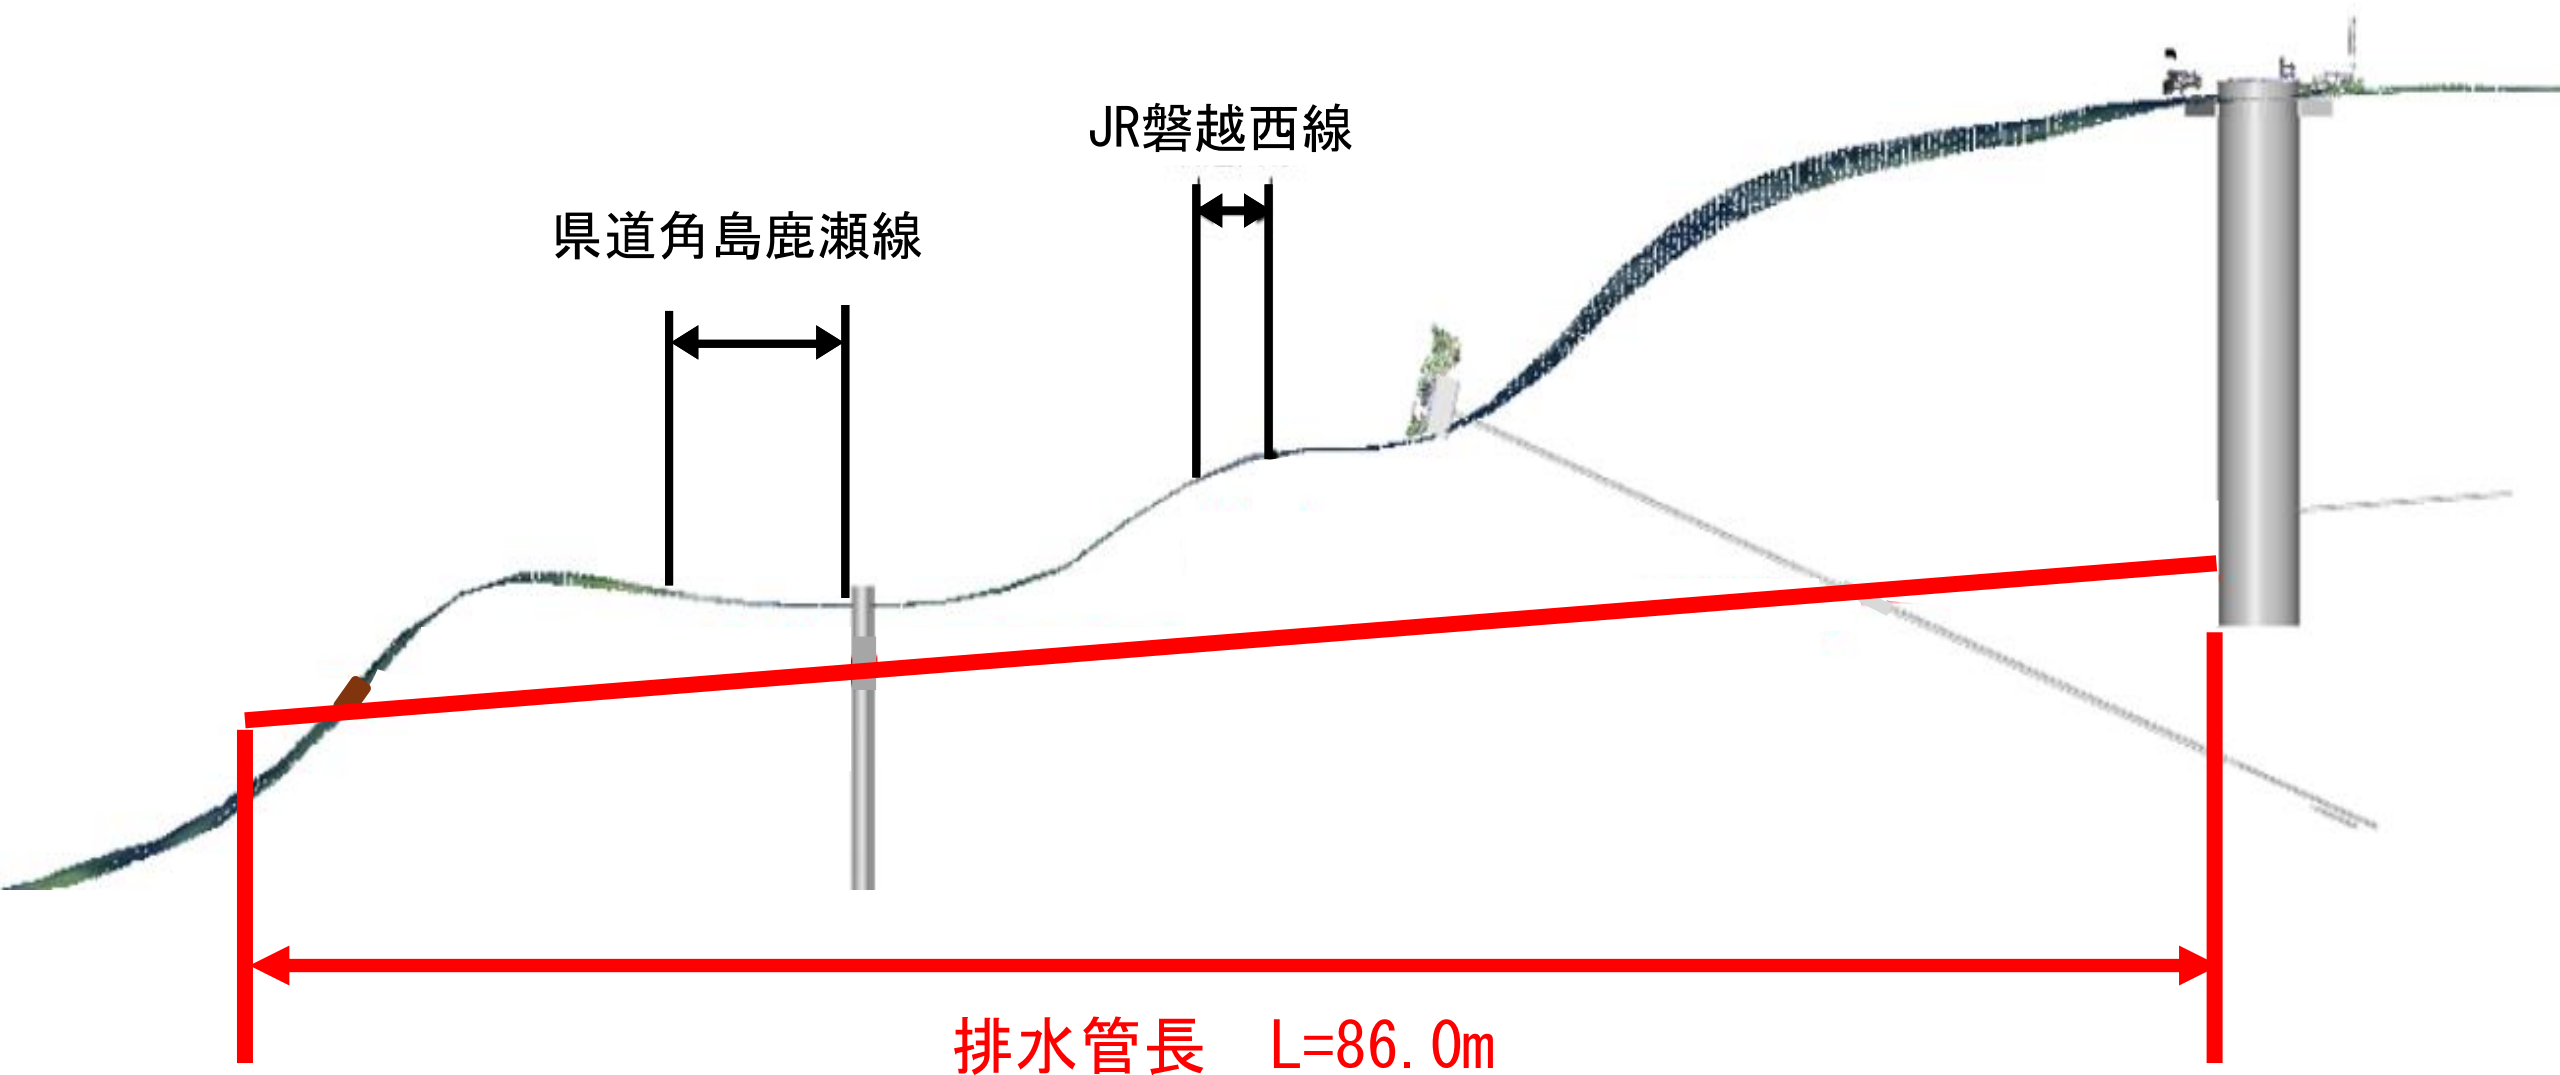
5m地点  
木片の詰まり

排水管長 L=86.0m

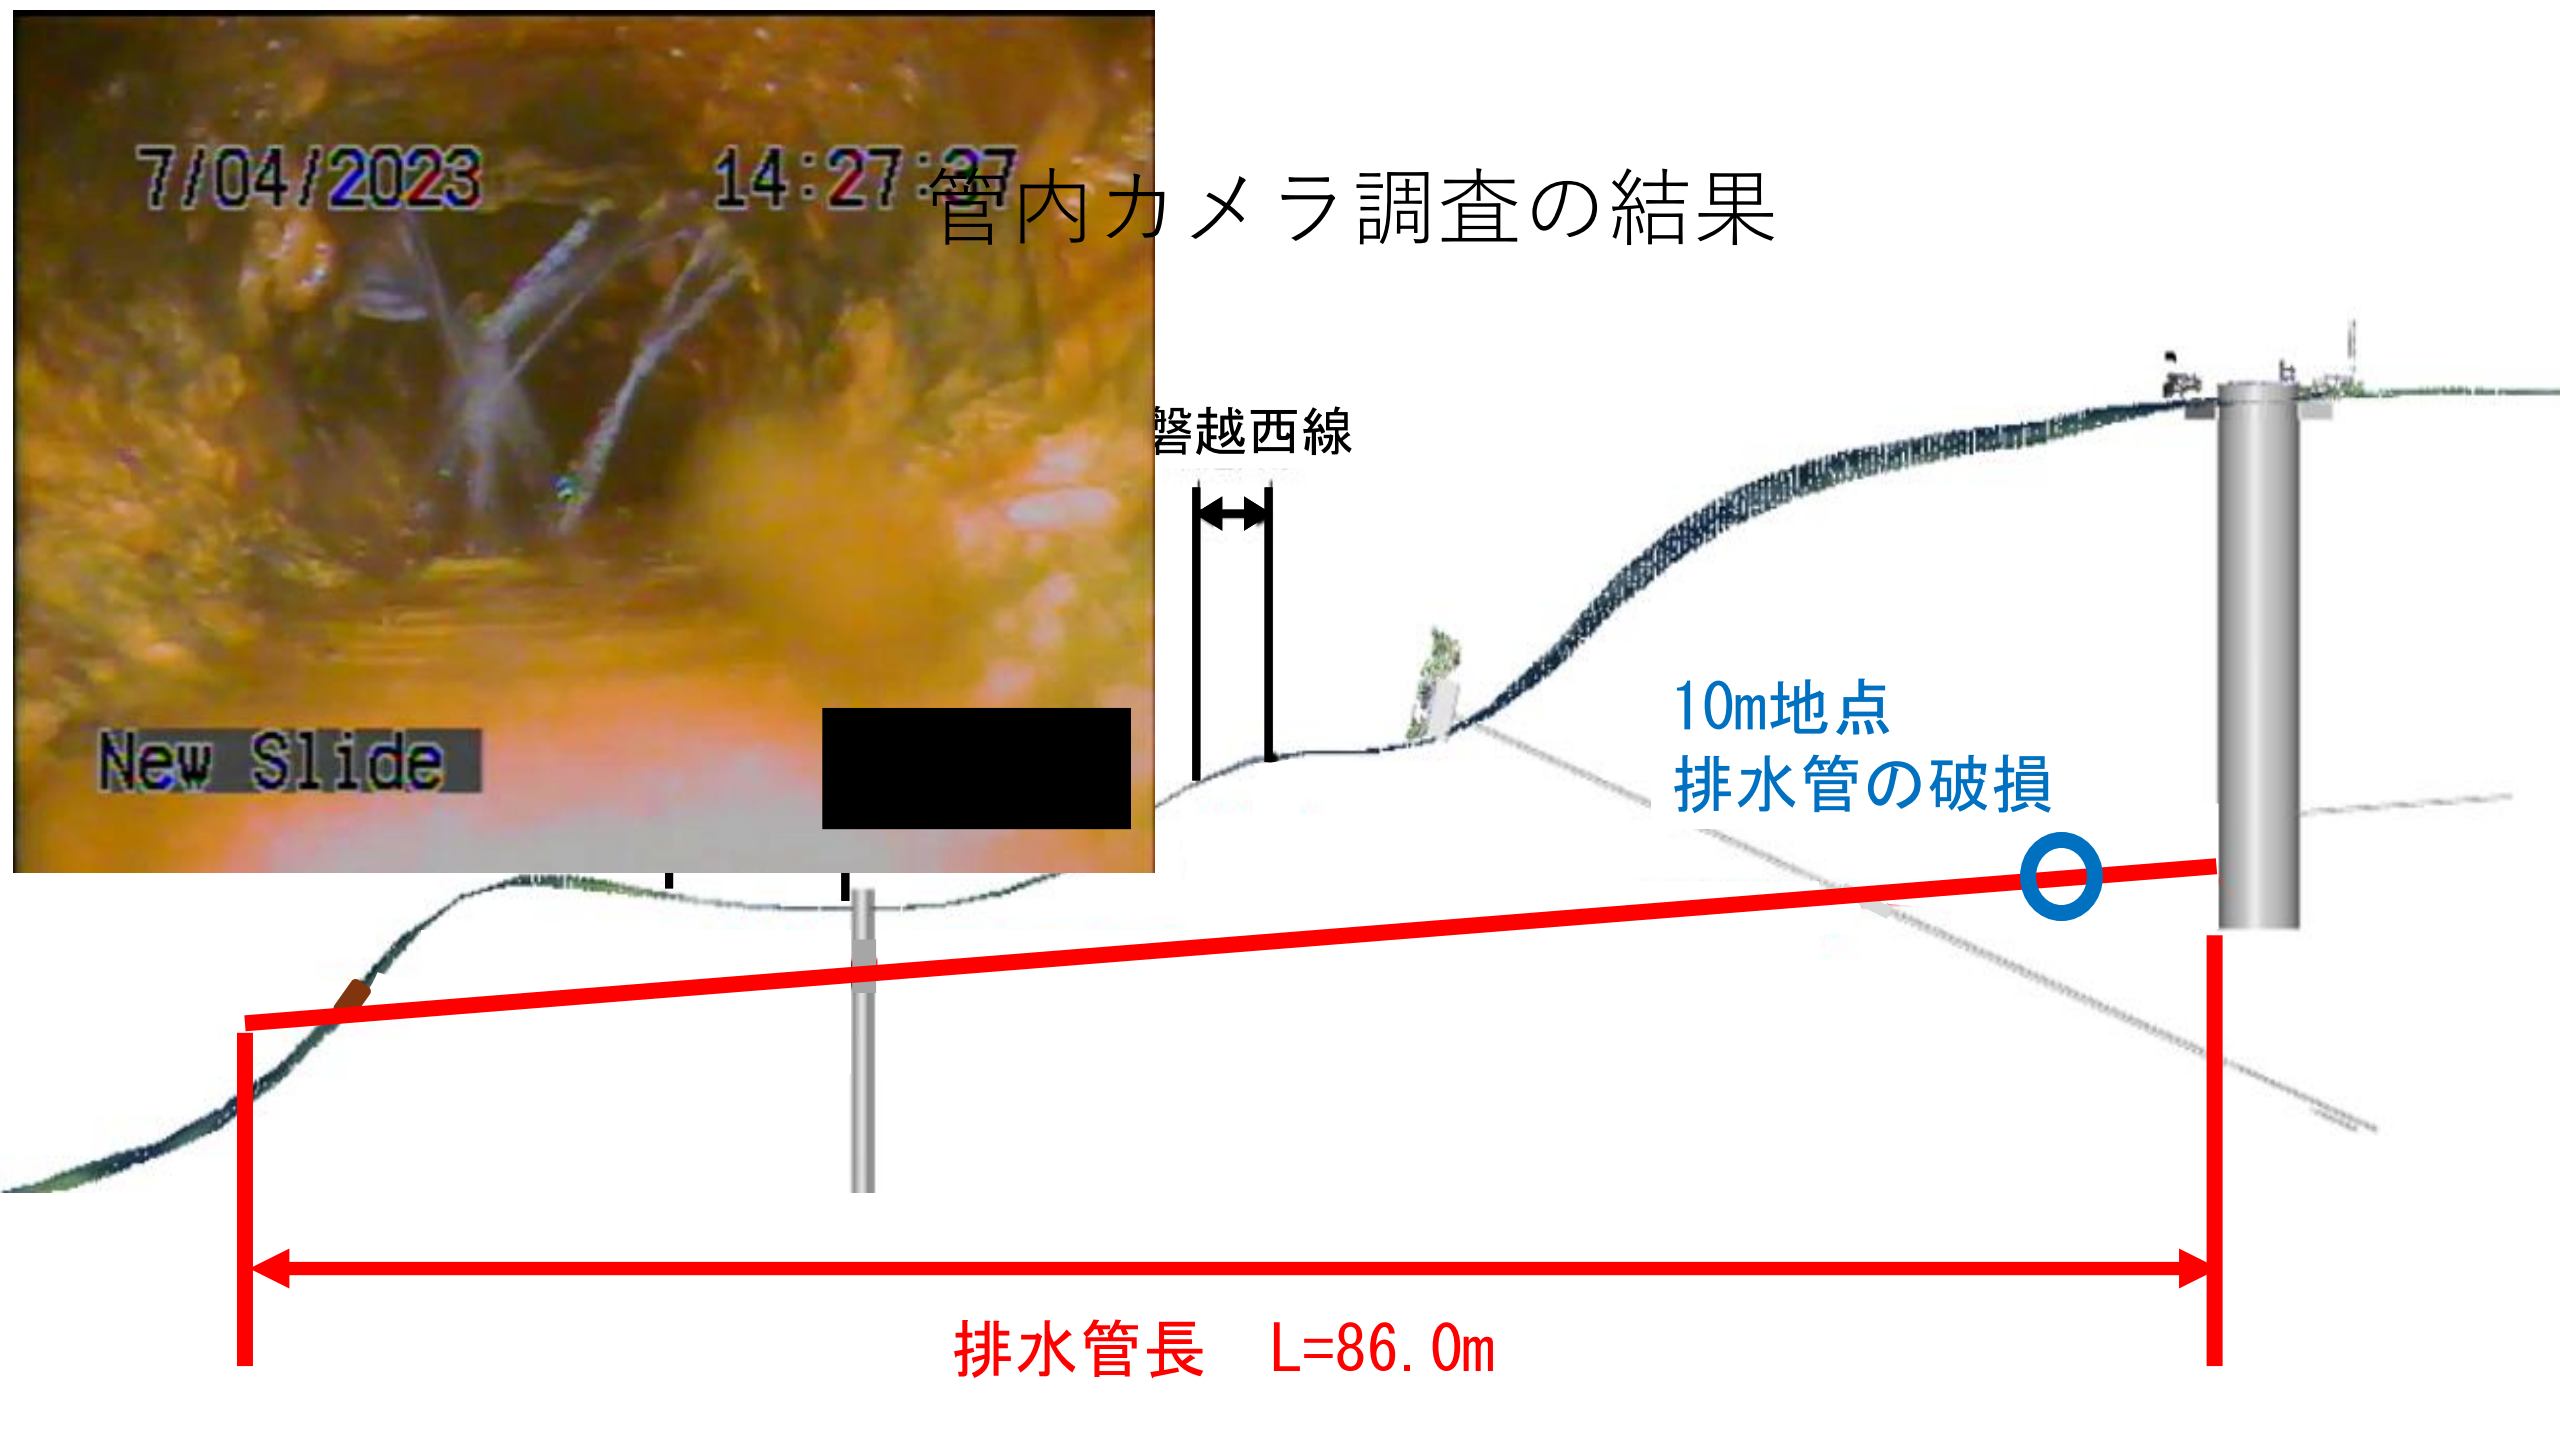
10m地点  
排水管の破損

排水管長 L=86.0m

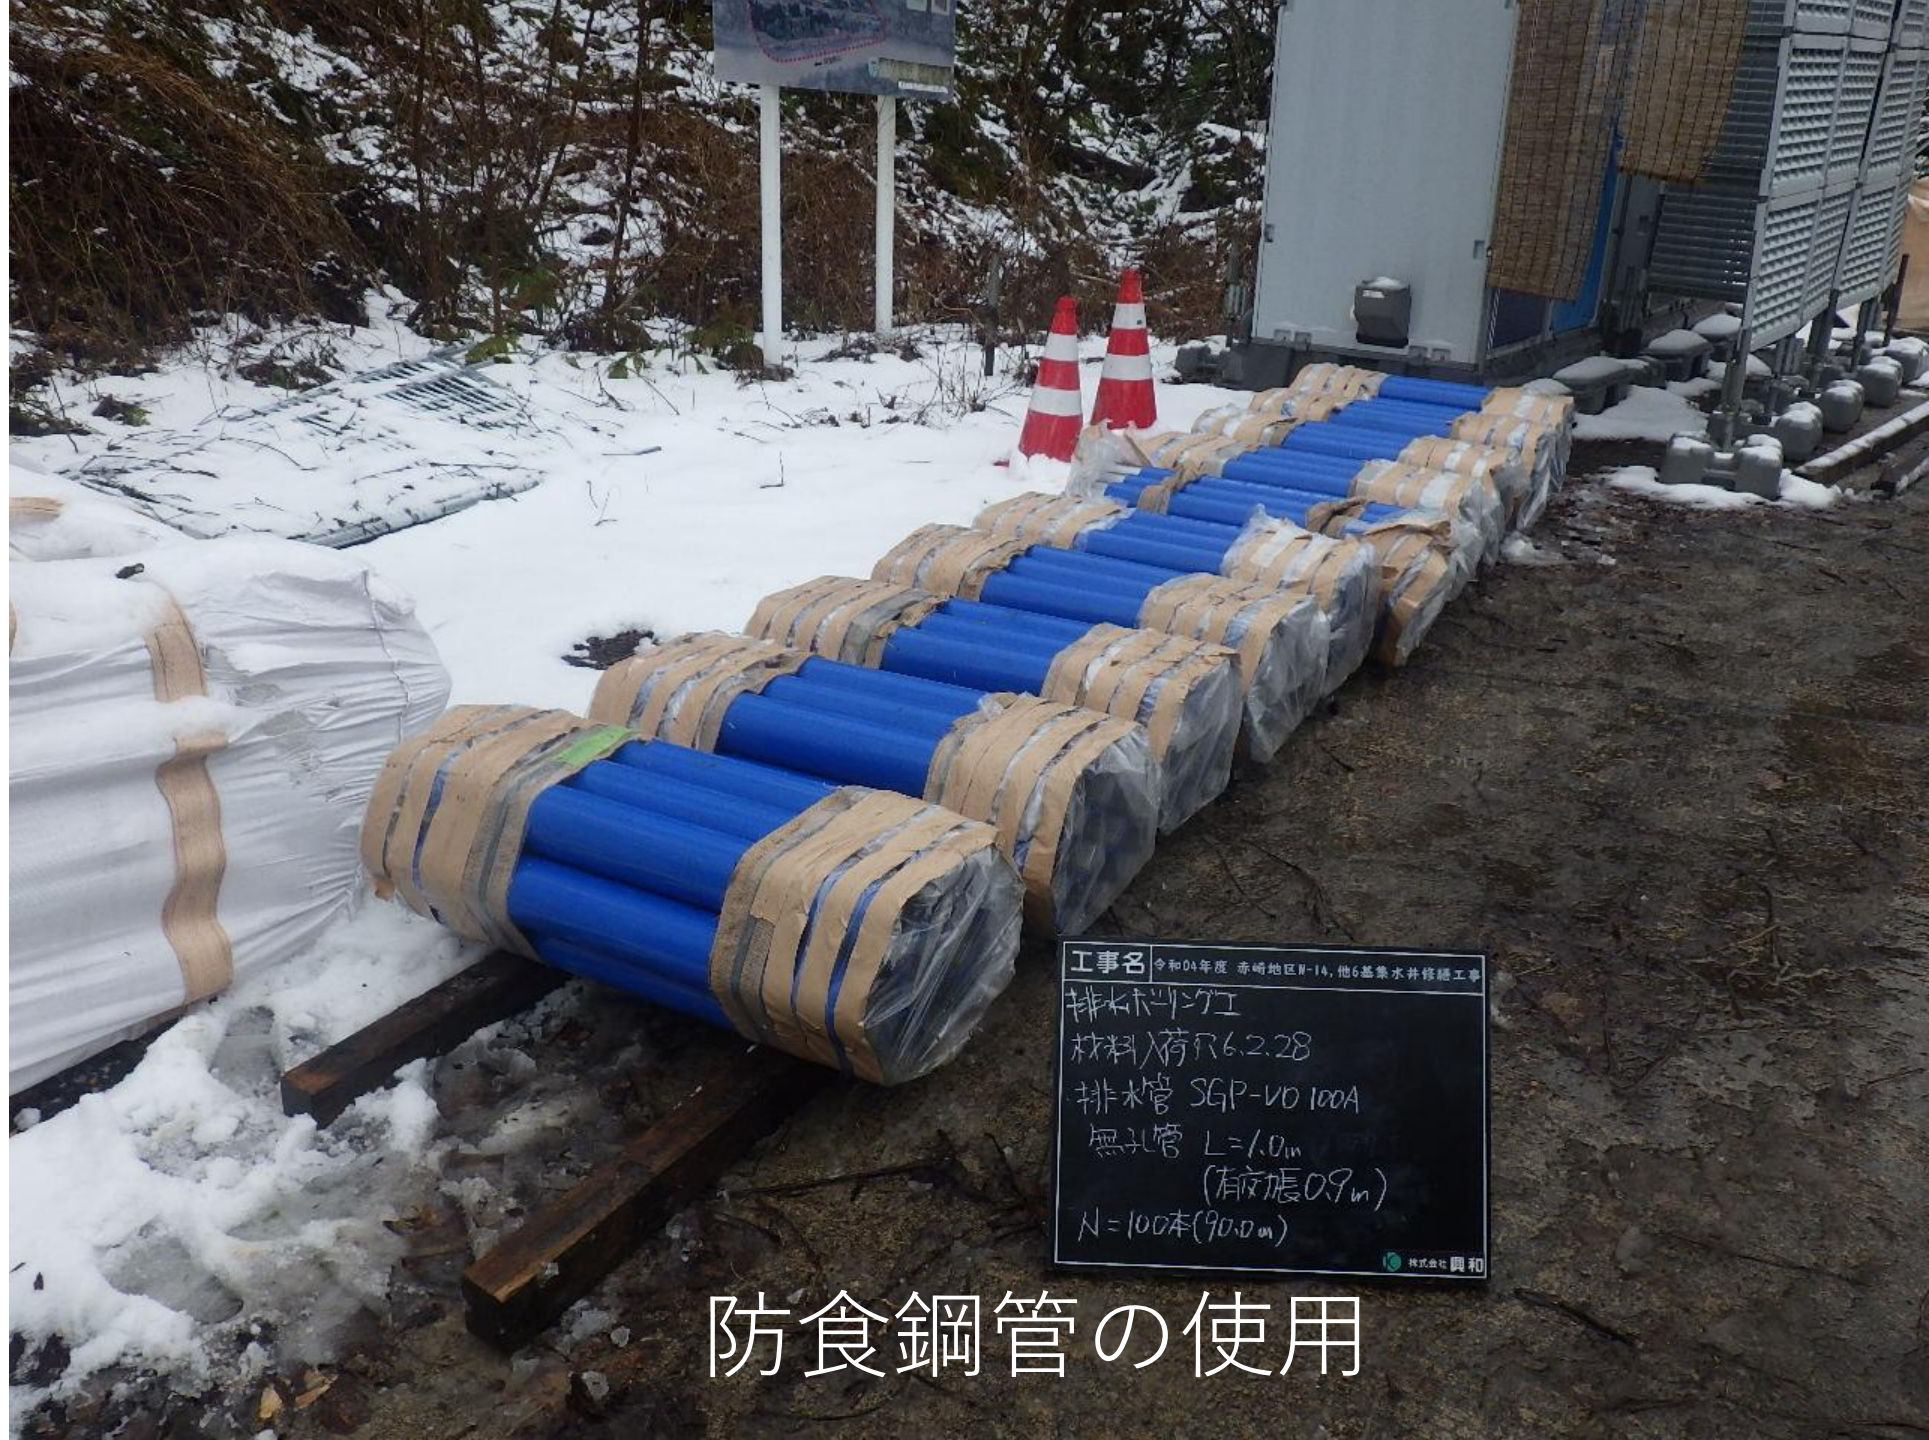
工事名 令和04年度 赤崎地区Ⅱ-14, 他6基集水井修繕工事  
排水ポンプ工  
材料入荷R6.2.28  
排水管 SGP-VD 100A  
無孔管 L=1.0m  
(有効長さ0.9m)  
N=100本(90.0m)  
株式会社興和

防食鋼管の使用
