# 災害時のTEC-FORCEの活動状況について

## ～令和4年8月豪雨による土砂災害～

令和 5年 3月 2日

北陸地方整備局 総括防災調整官

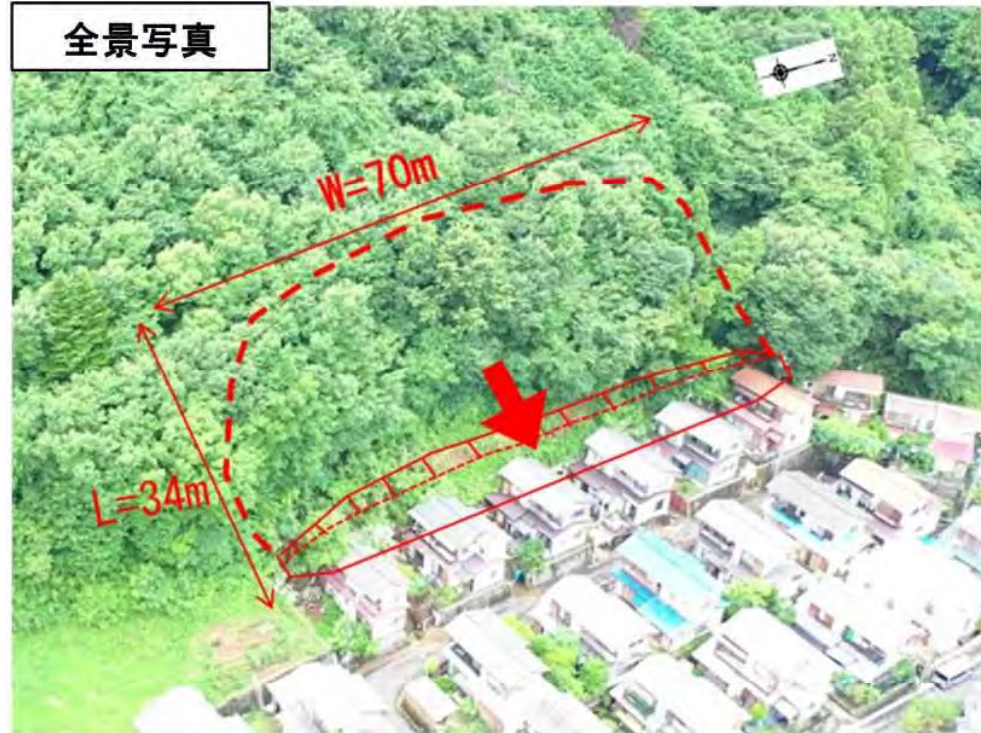
### 全景写真

- 埼玉県<sup>ひきぐん</sup>比企郡ときがわ町<sup>まち</sup>関堀<sup>せきぼり</sup>地内
- ・発生年月日：令和4年7月12日
  - ・保全対象：人家、町道
  - ・崩壊規模：長さ34m、幅70m
  - ・主な工法：横ボーリング工、アンカー工等

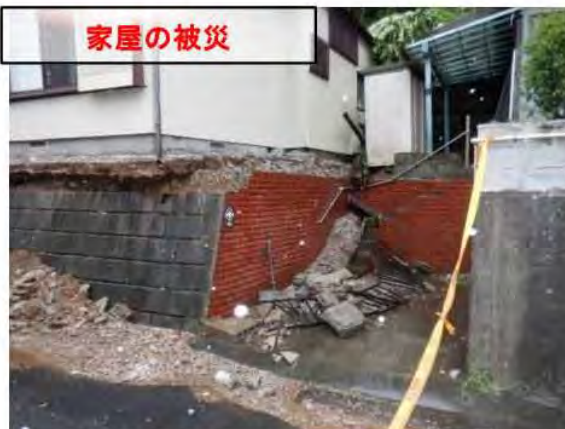
### 家屋の被災

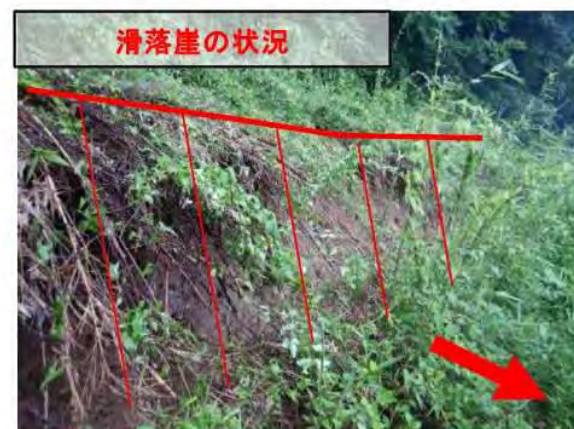
### 滑落崖の状況

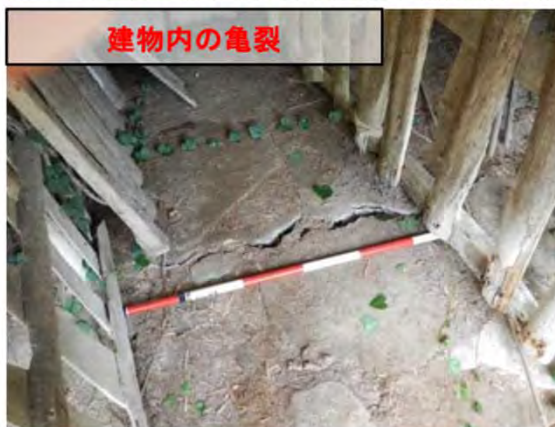
建物内の亀裂

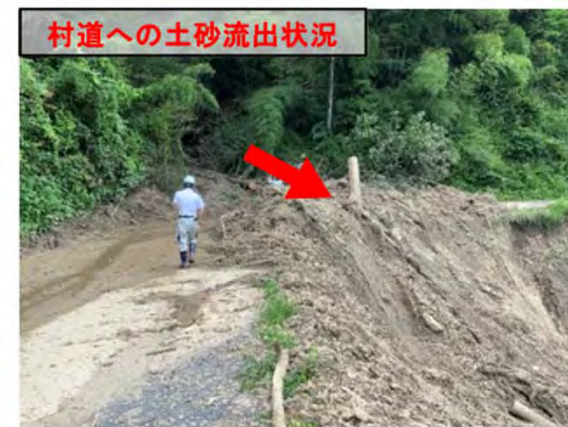
村道への土砂流出状況

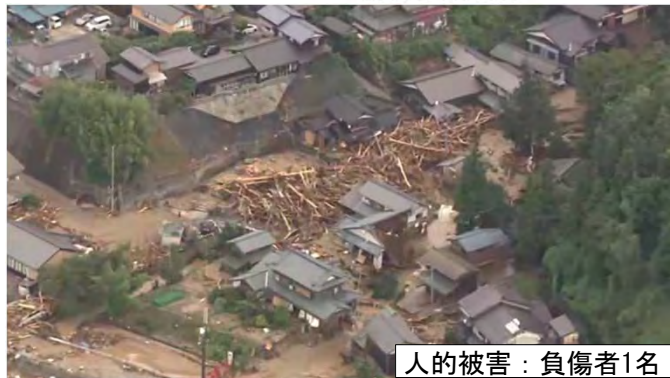
【降水量の時間変化と情報等の発表状況(新潟県村上市)】

- 令和4年8月3日からの大雨において、新潟県村上市小岩内地区では、複数の住宅が巻き込まれる土石流災害が発生。
- 地区役員が3日21時頃、住宅を1軒ずつ回り、避難を呼び掛けた。一度は地区の公会堂に避難したが、昭和42年羽越水害を教訓とし、高台に位置する住宅等へ「再避難」を実施し、犠牲者はいなかった。

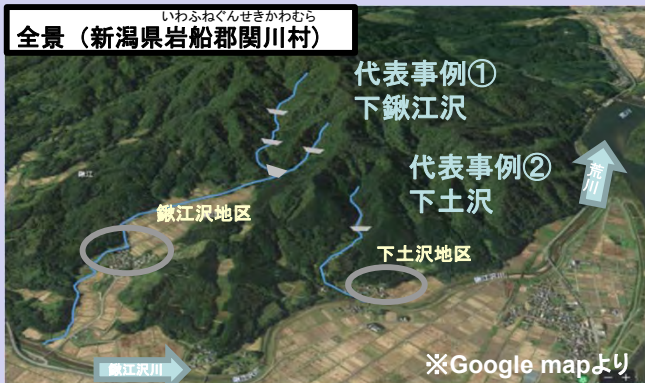
○土石流が発生した下土沢地区及び下鎌江沢地区の2件では、5基の砂防堰堤が2地区・13戸の人家を保全したと推計

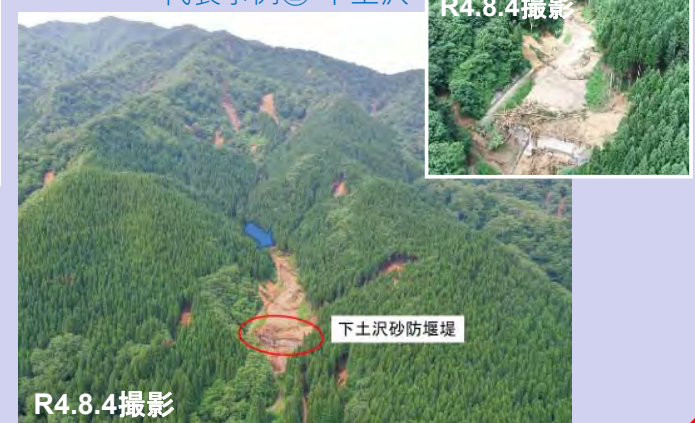
### 代表事例② 下土沢

災害発生日：令和4年8月4日  
 降雨状況：連続雨量 562mm（8月3日1時～4日10時）  
 時間最大雨量 148mm（8月4日1時～2時）  
 ※下関雨量観測所 いわふねぐんせきかわむらしもつちざわ  
 発生箇所：新潟県岩船郡関川村下土沢  
 崩壊状況：土石流捕捉量 約6,000m<sup>3</sup>  
 状況：8月3日から4日にかけての大雨により土石流が発生したが、飯豊山系砂防事務所（国）による砂防堰堤が整備されており土砂及び流木を捕捉。下流の保全対象への被害を未然に防止し効果を発揮した。

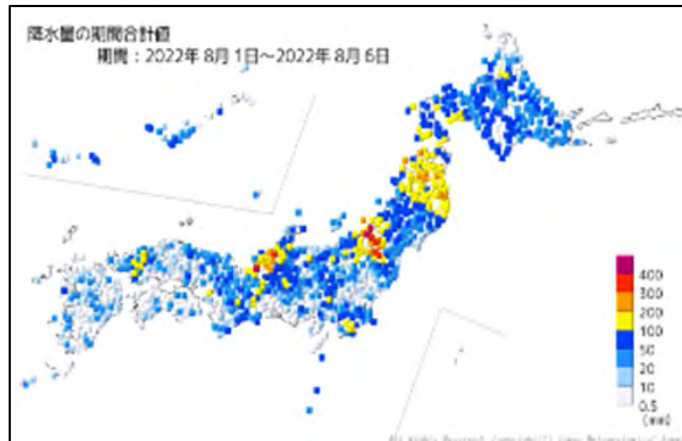
■ 山形県及び新潟県に大雨特別警報が発表され、8月1日～6日の期間合計雨量は新潟県岩船郡関川村下関で569.0mmに達した。

降水量の期間合計値(8月1日～6日)  
(出典: 気象庁HP)

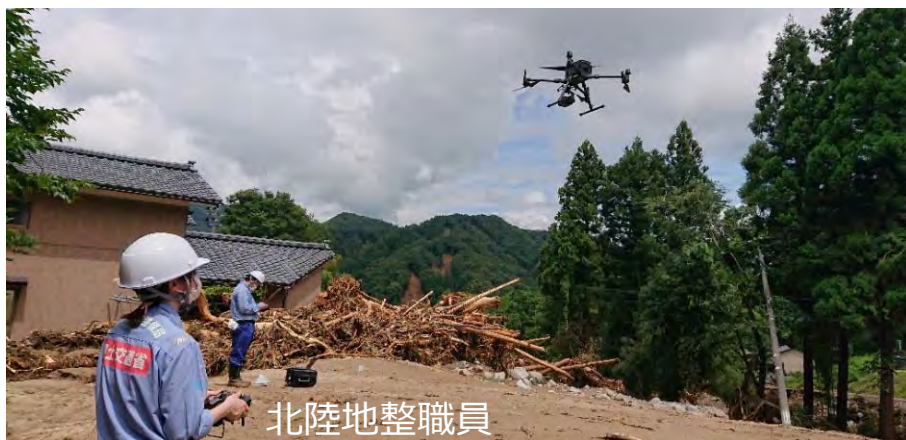
- ヘリコプターによる広域調査から約2時間後、UAVにより被災箇所の詳細調査をリアルタイムで動画配信することで迅速な復旧対応方針等の検討に寄与。
- 動画を新潟県に共有し、迅速な災害申請等の検討に寄与。

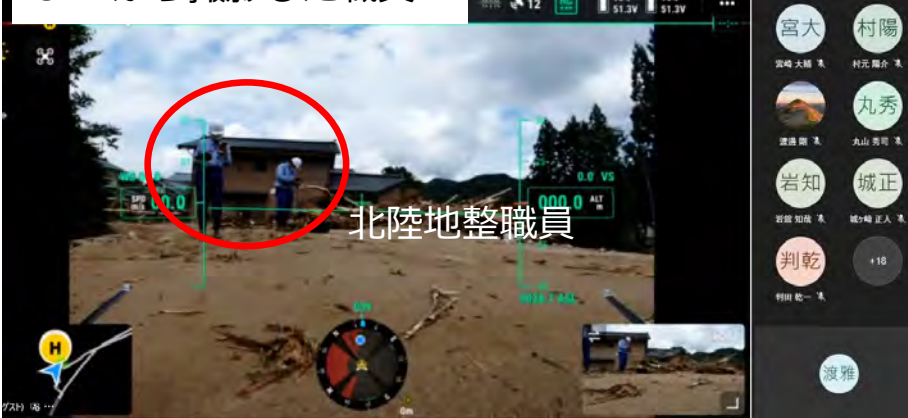
- UAVコントローラを「HDMIカメラアダプタ」経由でPCに接続することにより、PCがUAVコントローラをWEBカメラとして認識。これにより、Teamsによるリアルタイム配信が可能。

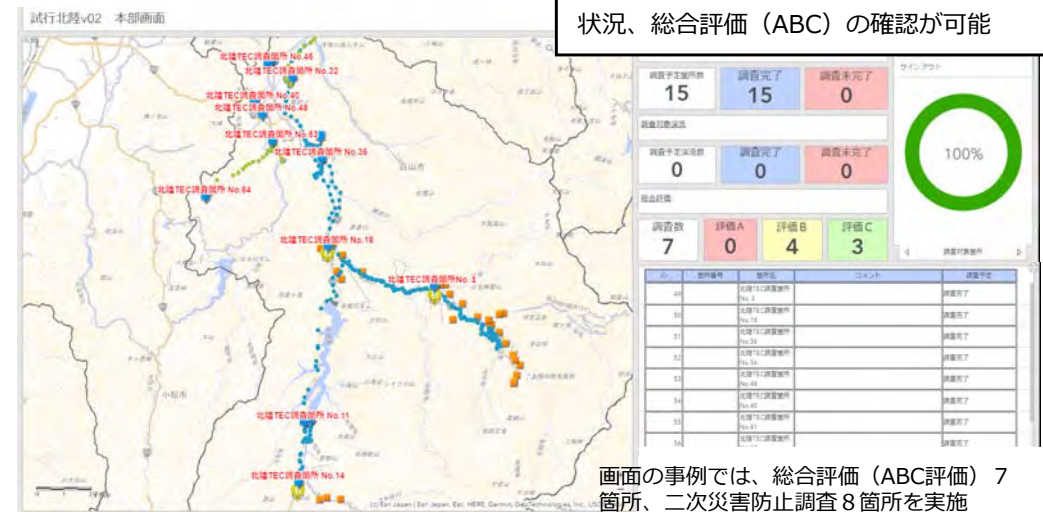
SMART SABOポータルサイト調査地点を事前登録しておくことで、進捗状況、総合評価（ABC）の確認が可能

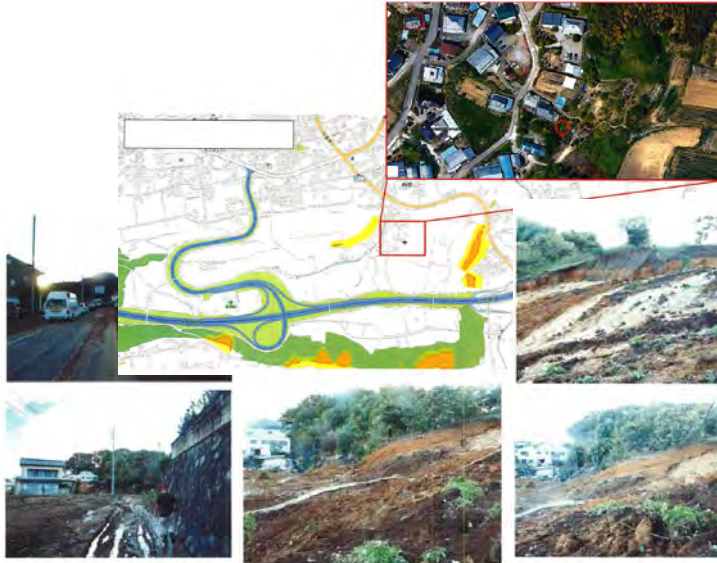
UAV映像等を一日で3次元CIMモデル作成・活用

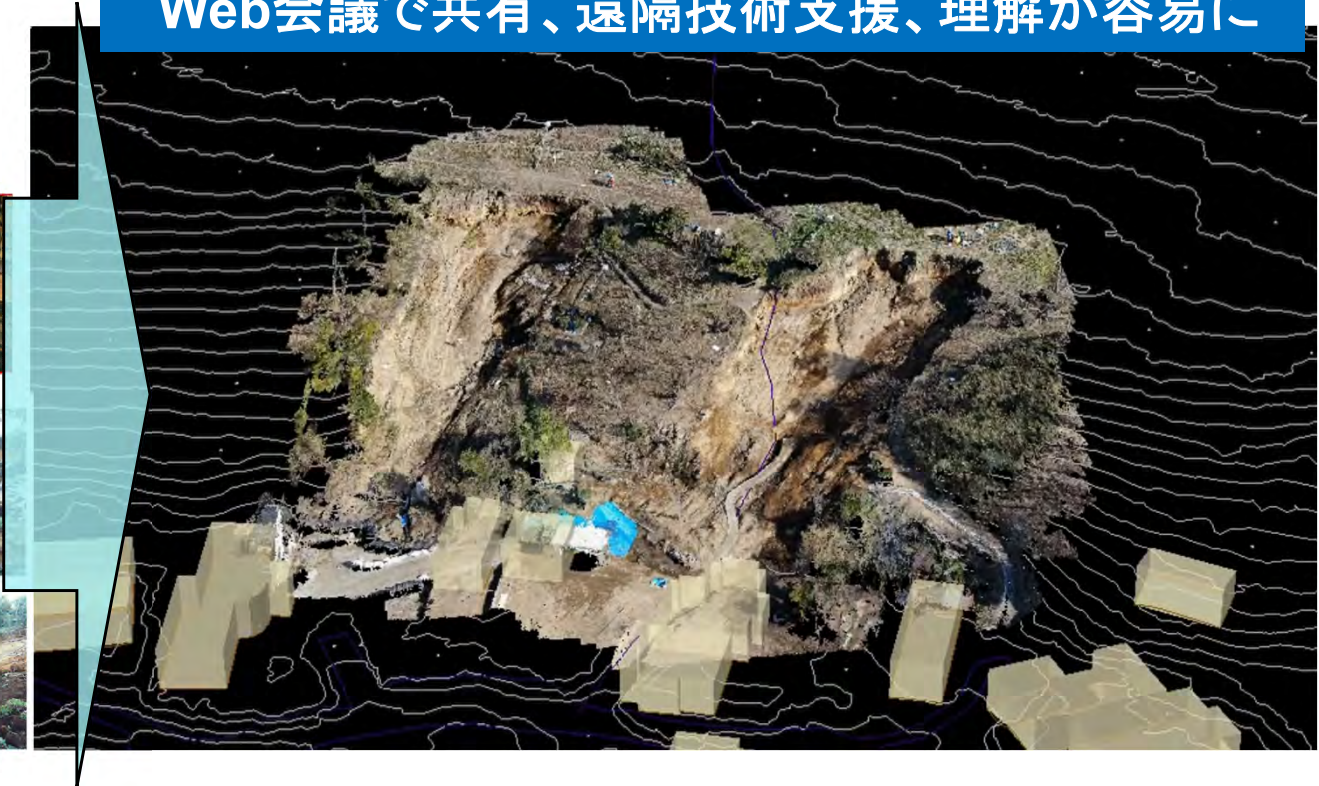
Web会議で共有、遠隔技術支援、理解が容易に

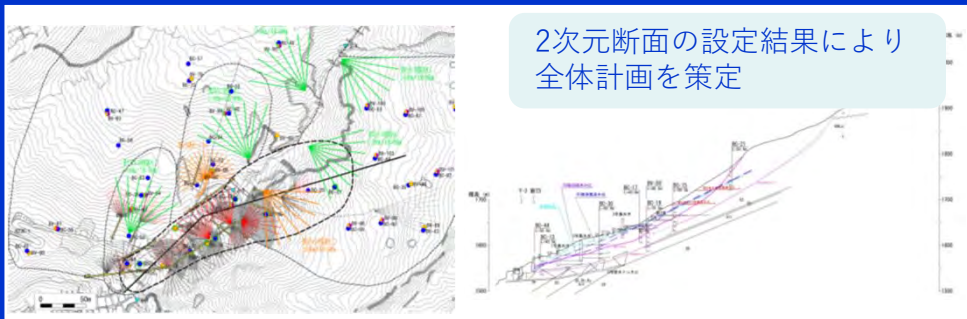
2次元断面の設定結果により  
全体計画を策定

- ・水位低下効果は経験的手法で設定
- ・対策工の配置は、2次元解析結果をもとに均等配置

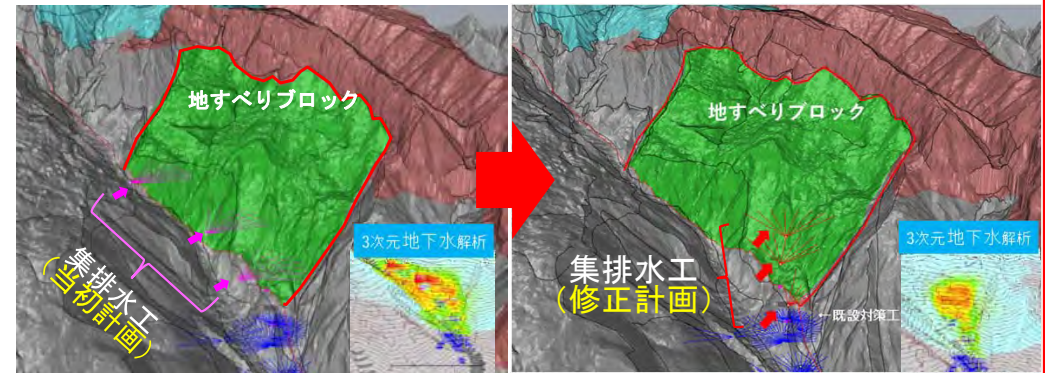
### 効率的配置による経済性向上

集排水工 (当初計画)

集排水工 (修正計画)

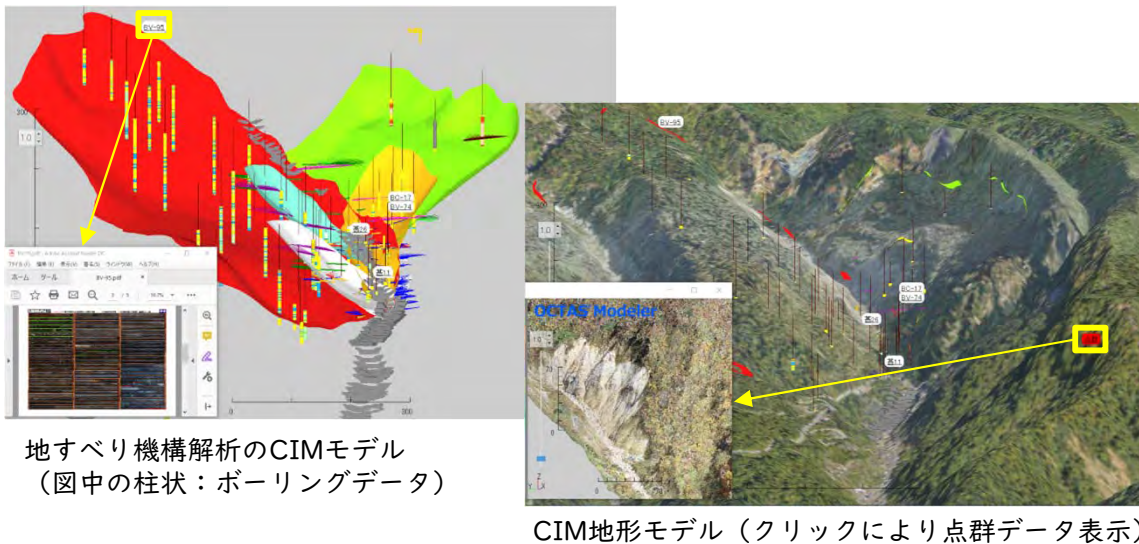
地すべり機構解析のCIMモデル  
(図中の柱状: ボーリングデータ)

CIM地形モデル (クリックにより点群データ表示)

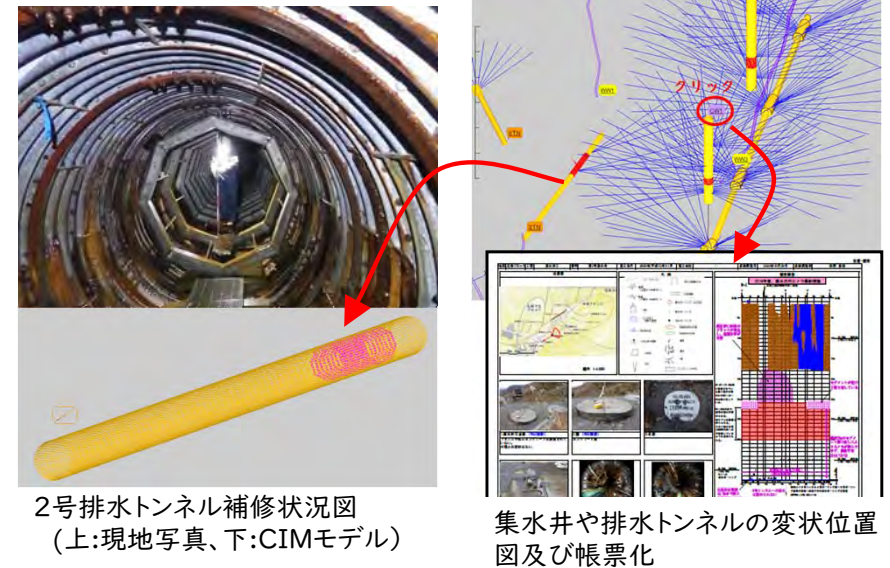
2号排水トンネル補修状況図  
(上: 現地写真、下: CIMモデル)

集水井や排水トンネルの変状位置図及び帳票化
