## 令和5年度 災害関連緊急地すべり対策事業 (広田地区)について

株式会社 日さく  
竹内 均

令和6年5月23日 特定非営利活動法人新潟県地すべり防止工事士会 下越支部 第16回研修会

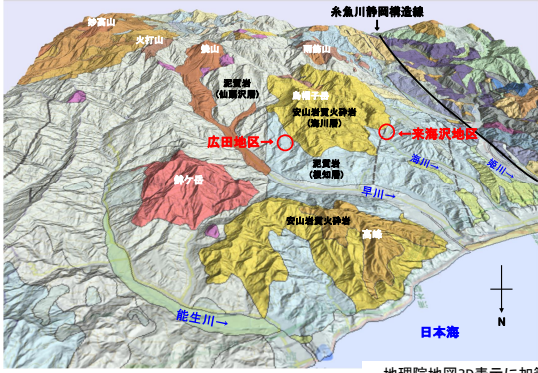
### 周辺の地形と地質

地理院地図3D表示に加筆

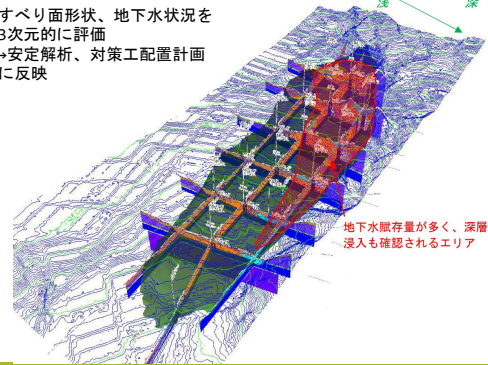
パネルダイアグラム

すべり面形状、地下水状況を  
3次的に評価  
→安定解析、対策工配置計画  
に反映
