# 令和4年8月の大雨による 斜面災害の全容と対応

新潟県土木部砂防課 富井 達也

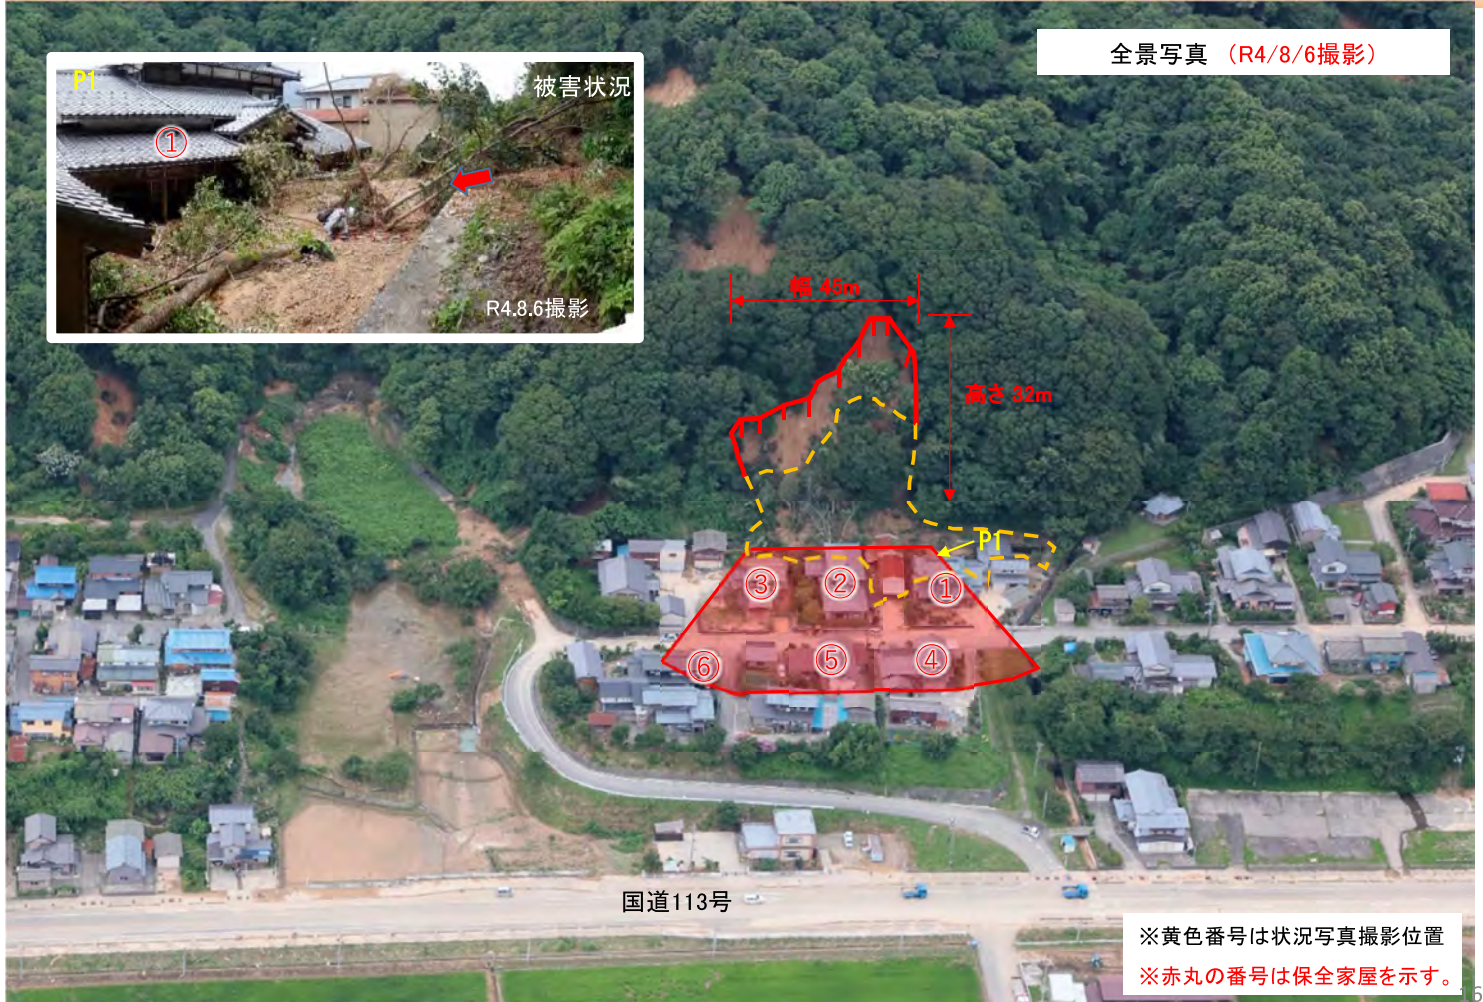
※黄色番号は状況写真撮影位置  
 ※赤丸の番号は保全家屋を示す。

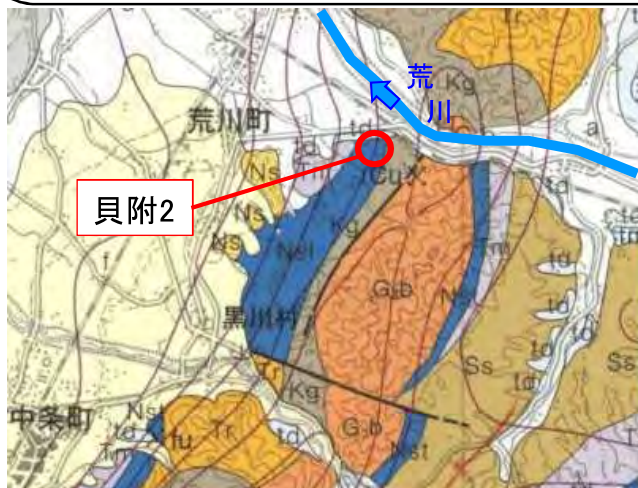
調査地周辺の地質図

当該箇所は、一級河川荒川左岸に位置し、北向きの斜面勾配 $35^{\circ}$ 前後の急傾斜地である。8月3日から4日にかけての集中豪雨の影響により、複数箇所急傾斜地の崩壊が発生した。当該斜面は、土砂災害警戒区域に指定されている。

斜面には中期中新世の七谷層の泥岩・シルト岩が分布し、斜面表層は風化により軟質化している。今回の崩壊は、集中豪雨により雨水が斜面表層の風化部に浸透して、土塊の重量増や強度低下したことが要因となり崩壊したものと推定される。

中期中新世 七谷層(村上) Nanatani Formation NSI 暗灰色泥岩 Dark gray mudstone

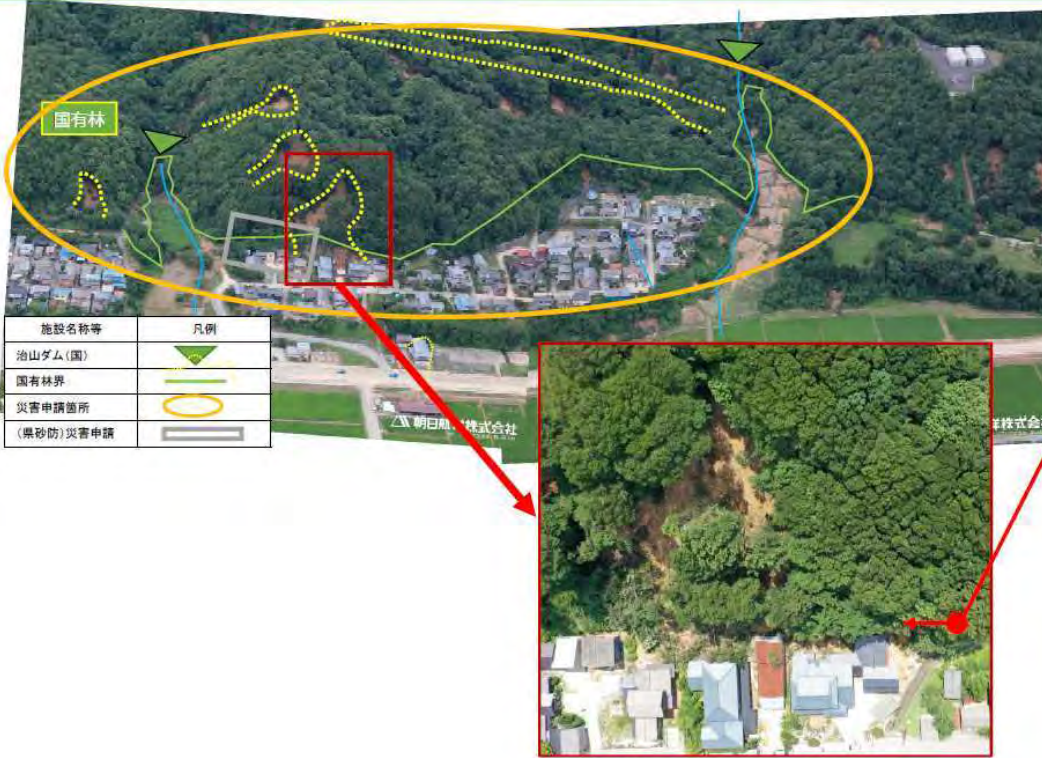
### 下貝附地区(新潟県村上市) 災害申請等対策予定箇所

国有林野であったことから、災害関連緊急急傾斜地崩壊対策事業申請できず…

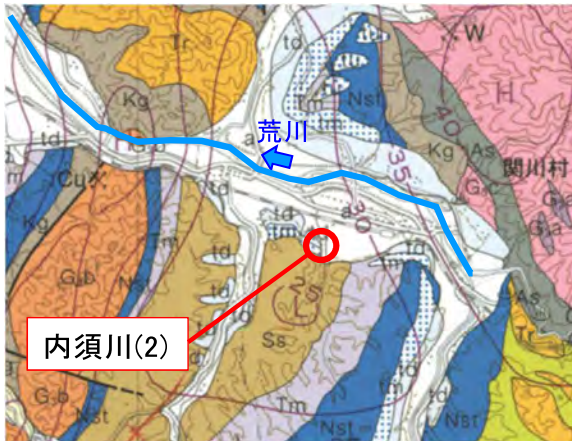
調査地周辺の地質図

当該箇所は、一級河川荒川左岸に位置し、北向きの斜面勾配 $30^{\circ}$ ～ $35^{\circ}$ の急傾斜地である。8月3日から4日にかけての集中豪雨の影響により、複数箇所急傾斜地の崩壊が発生した。当該斜面は、土砂災害警戒区域に指定されている。

斜面には後期中新世の椎谷層の砂岩・シルト岩が分布し、斜面表層は砂・泥で被覆されている。今回の崩壊は、集中豪雨により雨水が浸透し、土塊の重量増や強度低下したことが要因となり崩壊したものと推定される。

Ss シルト岩及び砂岩  
Siltstone and sandstone
