令和5年度
災害関連緊急地すべり対策事業
阿賀花立地区について

NPO法人 新潟県地すべり防止工事士会 下越支部研修会

令和6年5月23日
(株)村尾技建 技術部 松永 京子

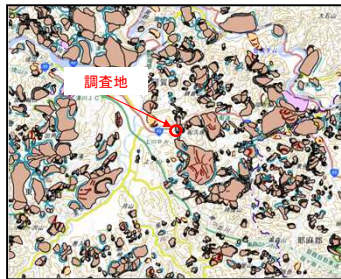
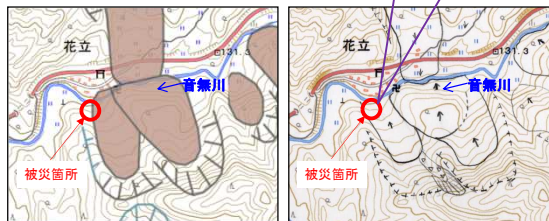
図4. 地すべり地形分布図(防災科学技術研究所)より抜粋・加筆

今回滑動した地すべりブロックは背後のより大きな地すべり地形の末端に当たる。頭部土工等の形状によっては背後の地すべりが不安定化するおそれがあるため、工法選定時には考慮する必要がある。

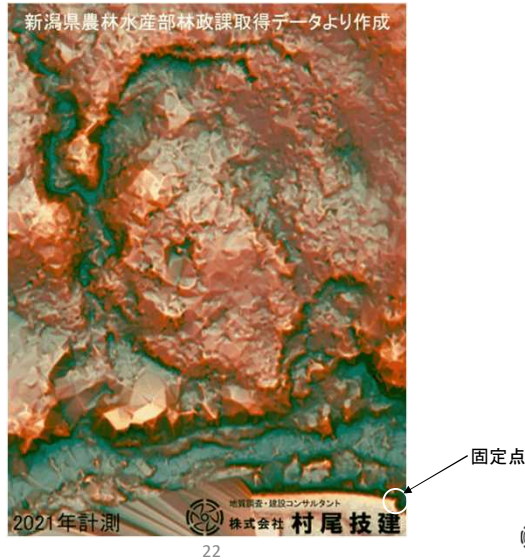
2 時期の画像を漸移させるアニメーションにより、地すべりの動きを表現した。
